Informe de fatalidad

Carpintero se cae por la abertura de un tragaluz*

Caso No.: 04WA08401

Reporte SHARP No.: 71-39-2005

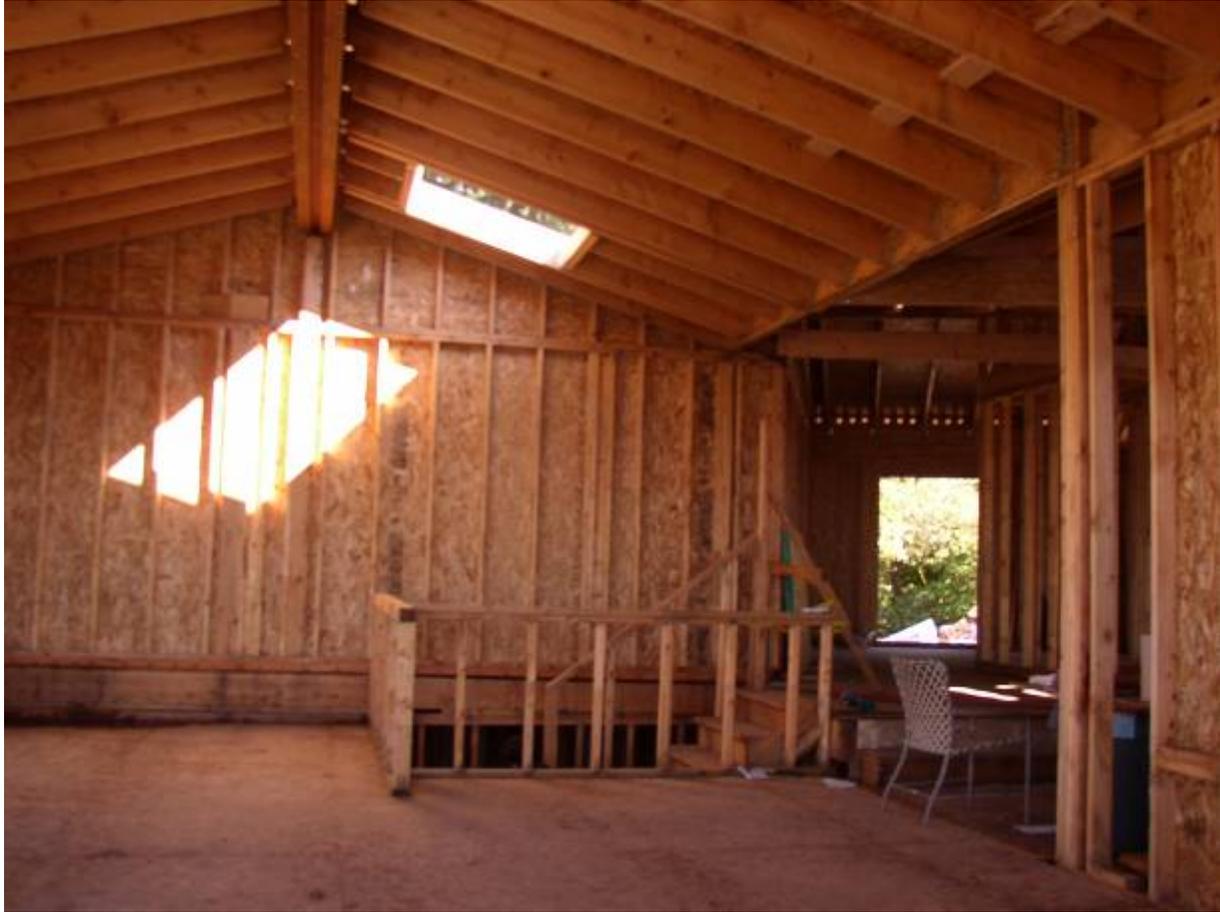
El 24 de septiembre de 2004, un carpintero se lesionó mortalmente cuando se cayó de un techo a través de la abertura sin protección para un tragaluz. El carpintero de 50 años estaba empleado por un contratista para hacer trabajos pendientes de carpintería. Había trabajado para este patrón por 10 años. El día del incidente la víctima estaba trabajando en el techo de poca inclinación de una armazón de madera para una residencial que estaba en remodelación. El día estaba soleado y cálido. Estaba haciendo aberturas, o drenes de agua para canalones en el techo. Su sierra operada por baterías perdió la carga y caminó a otra parte del techo para traer una batería nueva. Después de tomar la batería, la víctima se volteó, dio dos pasos y se cayó por una abertura para tragaluz sin protección, de 44" x 44". Cayó 15 pies 8 pulgadas sobre una escalera interior. Miembros del departamento local de bomberos le dieron los primeros auxilios y fue transportado a un hospital donde murió veinticinco días después, a causa de severas lesiones en el cuello y la cabeza.

Fotografía – Muestra el lugar del incidente con la abertura para el tragaluz y el cubo de la escalera abajo, donde cayó la víctima.

- ! Todas las aberturas en pisos y techos deben cubrirse apropiadamente y marcarse, o protegerse.
- ! Los patrones deben desarrollar e implementar controles para la prevención de riesgos que administren o eliminen los riesgos, antes de asignar empleados al trabajo en o sobre áreas elevadas.

- Durante la construcción, coloque barandales temporales de protección alrededor de las aberturas para tragaluces o cubiertas sujetas apropiadamente, marcadas e identificadas que sean capaces de soportar una carga potencial de 800 libras o más.
