Encargado de pesticida atropellado por tractor

Industria: Mayoristas de suministros agrícolas

Tipo de accidente: Atropellamiento relacionado con un tractor

NARRACIÓN DE FATALIDADES

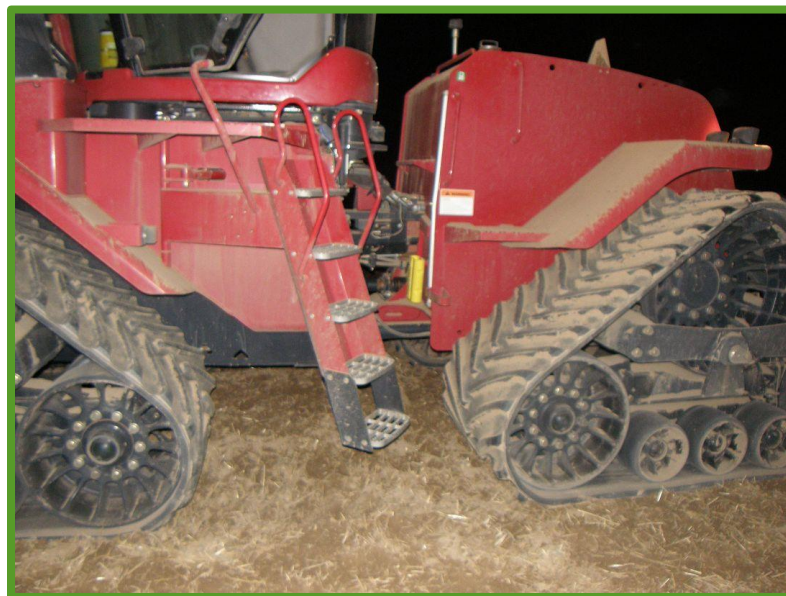
Mientras intentaba montarse a la escalera del tractor en movimiento, su pierna derecha quedó atrapada en la pista trasera izquierda del tractor, fue jalado hacia abajo y atropellado por el tractor.

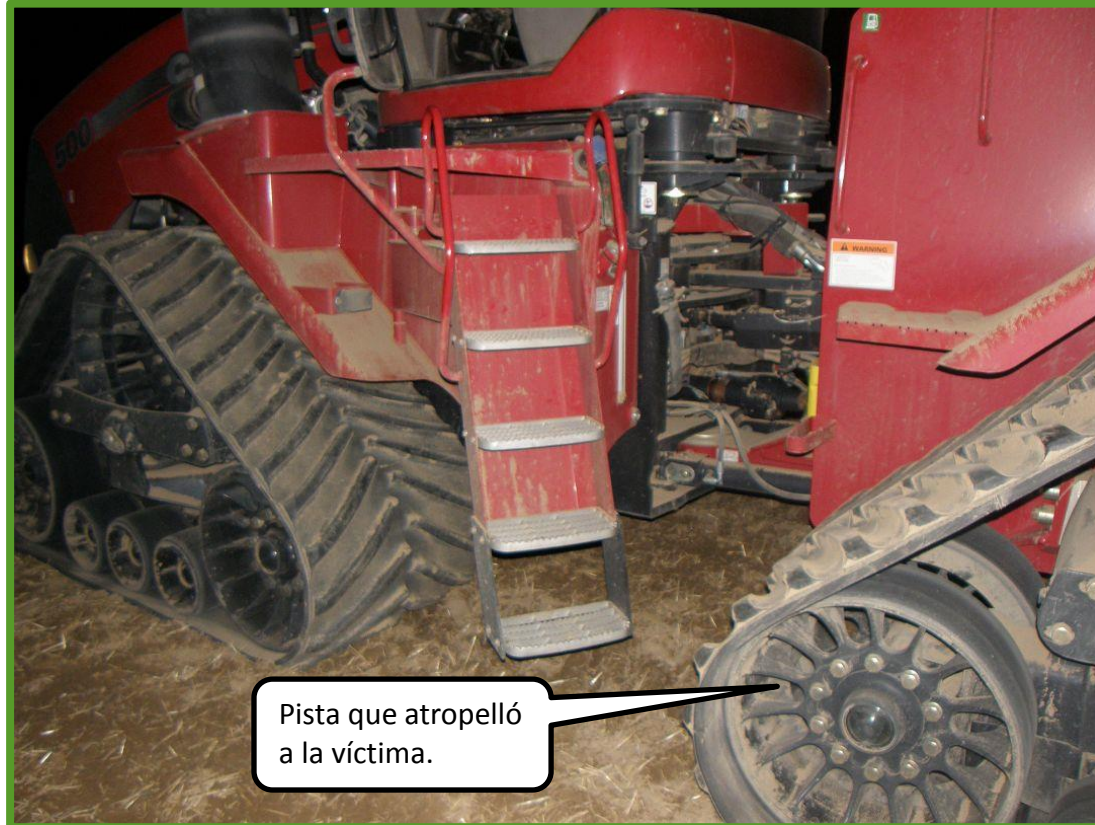
Escena del incidente donde la víctima intentó subir la escalera de acceso a la cabina del tractor y fue atropellado por la pista izquierda posterior en movimiento.

Los dos trabajadores comenzaron a trabajar a la 1:30 p.m. y estaban programados para trabajar esa noche hasta las 11:30 p.m. Alrededor de las 7:20, la víctima salió de su camión estacionado al borde de un campo y caminó hacia el tractor que estaba aplicando el fumigante en ese momento. El no se comunicó con el operador. Como estaba oscuro y la víctima no estaba usando un chaleco reflectante, el operador del tractor no vió a la víctima hasta que estuvo a una corta distancia. El comenzó a reducir la velocidad del tractor de 5.5 mph a 5 mph. La víctima se acercó al tractor por el lado izquierdo y trató de alcanzar el pasamano de la escalera de acceso a la cabina intentando poner su pie izquierdo en el primer peldaño de la escalera.

- Nunca intente subirse a un tractor o a cualquier otro equipo agrícola que esté en movimiento.
- No viaje con operadores de equipo a menos que haya una necesidad operacional tal como un operador que esté recibiendo capacitación o servicio de diagnóstico.
- Establezca y use métodos de comunicación con los operadores de equipo al acercarse o al trabajar cerca del equipo.

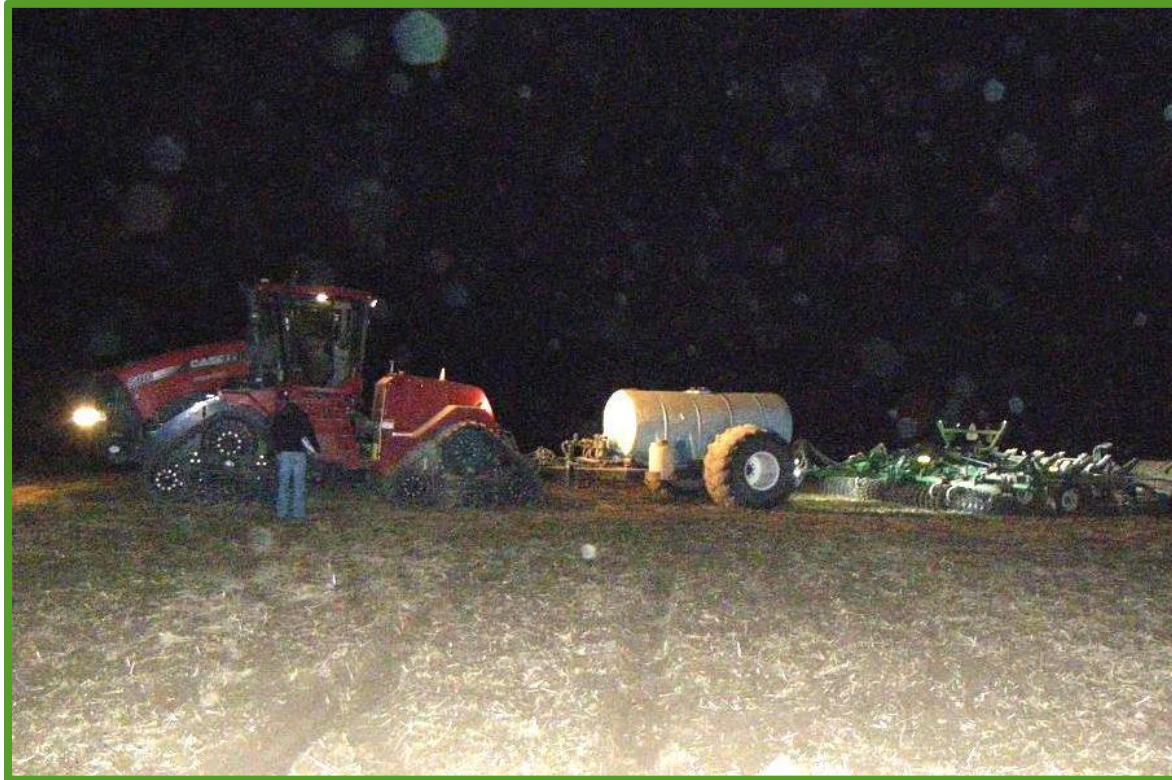
Escena del incidente mostrando el tanque de pesticida remolcado por el tráiler y otros accesorios.

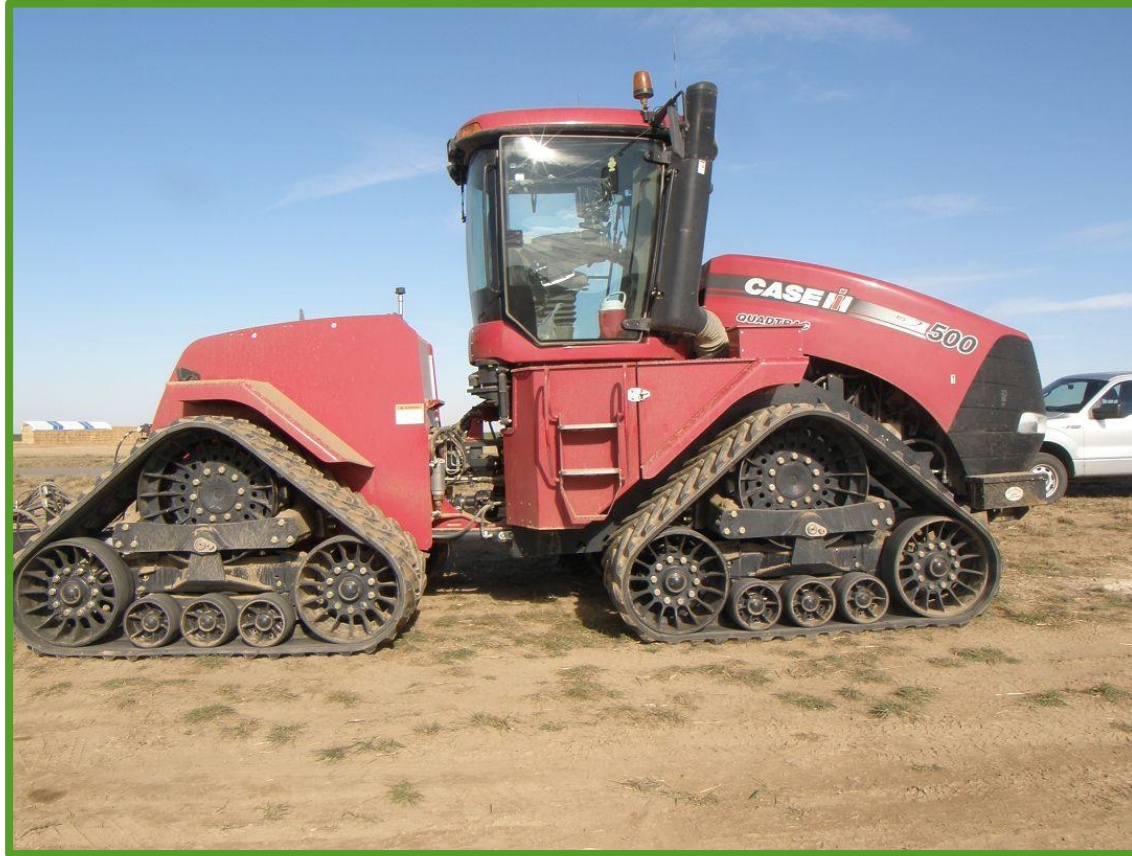
Vista del tractor del incidente desde su lado derecho (opuesto al lado del tractor donde la víctima intentó subir la escalera de acceso a la cabina).
