Травмы из-за столкновения с предметами и оборудованием на рабочей площадке оказались второй по распространенности причиной немедленной госпитализации строительных рабочих в штате Washington с 2014 по 2018 год.

При расчистке участка экскаватор наехал на трубопроводчика

Геодезист получил тяжелую травму при столкновении с грейдером

Грейдер переехал ноги геодезиста

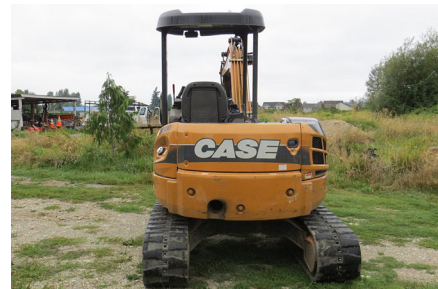
Оператор экскаватора и трубопроводчик убирали с участка бревно и мусор. Оператор попросил трубопроводчика придержать цепь для перемещения бревна. Рабочий взялся за цепь и пошел позади экскаватора, который двигался вперед примерно в 20 футах (6 м) впереди от него. Рабочий смотрел под ноги и по сторонам, поэтому не заметил, как экскаватор начал двигаться задним ходом. Когда он оглянулся, экскаватор оказался прямо перед ним.

Трубопроводчик закричал, когда на его левую ногу наехала гусеница экскаватора. Его доставили в больницу на машине скорой помощи, где сделали операцию по восстановлению двух сломанных костей ноги.

Экскаватор, сбивший идущего за ним рабочего.

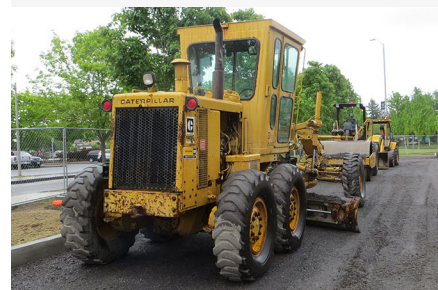
Оператор грейдера выравнивал площадку для новой автостоянки. В это время рабочий счищал гравий с бордюра поблизости и заметил в зоне выравнивания втулку с оторванными клиньями. Он подошел ко втулке в тот момент, когда экскаватор двигался в направлении от него. Когда рабочий опустился на колени, чтобы поднять втулку, экскаватор начал двигаться задним ходом в сторону рабочего. Он не поднял голову и не услышал сигнала заднего хода экскаватора.

На геодезиста наехали два левых задних колеса, и он получил множественные переломы, в том числе перелом черепа, челюсти, ребер, голени и таза. Также у геодезиста появились резаные раны на лице и коллапс легкого.

Грейдер, сбивший рабочего, который встал на колени, чтобы починить клинья втулки.

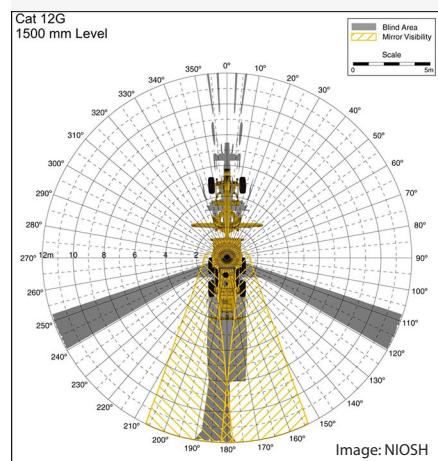
Диаграмма слепых зон оператора экскаватора Cat 12G относительно объектов, находящихся на высоте 1500 мм.

- **Внимательно изучите слепые зоны.** Операторы машин и наземные рабочие обязаны знать о слепых зонах используемого оборудования.
- **Расширение видимости.** Следите за тем, чтобы рабочие носили чистую одежду с сигнальными элементами. Темная одежда или грязный жилет не выделяются на окружающем фоне.
