Pierna del capataz aplastada en el eje de la toma de fuerza

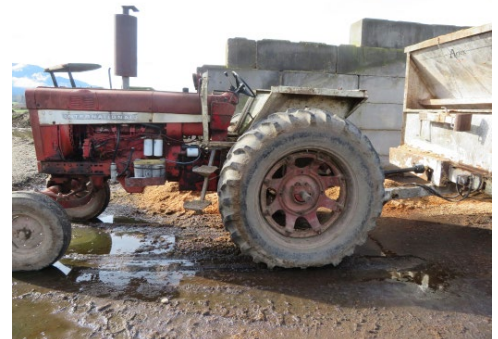
Un día, a fin del invierno alrededor del mediodía, un capataz de producción de tambo con experiencia estaba llenando los establos con camas de aserrín con un modelo de tractor más viejo con un remolque que lanza aserrín unido a la toma de fuerza del tractor (power takeoff, PTO, por sus siglas en inglés). El tractor y el remolque se usaban dos veces por semana, y solo para esta tarea.

La correa del frente del remolque no estaba funcionando bien, lo que ocurría con frecuencia. El capataz dejó el tractor funcionando con la PTO conectada y se trepó al remolque para revisar la correa.

El tractor y el remolque involucrados en el accidente.

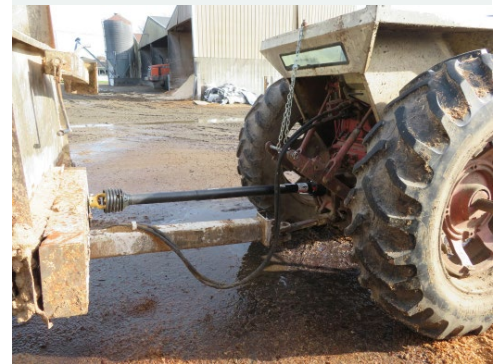
No había cubierta protectora en el eje de transmisión de la PTO entre el tractor y el remolque. La cubierta se había roto y se había retirado el año anterior, y no se había reemplazado.

El capataz se paró en el frente del remolque sobre el eje de la PTO giratorio para revisar la correa, lo que había hecho muchas veces antes. Al hacerlo, la PTO enganchó la pierna derecha de su pantalón de lluvia y su pierna se enredó en el eje giratorio.

El capataz estaba parado en el frente del remolque sobre el eje la toma de fuerza (PTO) sin protección cuando el incidente ocurrió. (La foto muestra el eje de la PTO con la protección instalada)

Eje de la PTO sin protección. El empleador no se aseguró que el eje de la toma de fuerza (PTO) estuviera protegido para evitar que el trabajador entrara en contacto con las piezas giratorias.

El PTO estaba conectado durante el mantenimiento. El tractor estaba funcionando y la PTO conectada cuando el capataz se paró en el remolque sobre el eje de la PTO sin protección para arreglar la correa del lanzador de aserrín.

Reparar o reemplazar las cubiertas rotas de las máquinas rápidamente. Retirar del servicio los equipos y las máquinas hasta que se terminen todas las reparaciones. Seguir siempre las instrucciones del fabricante para reparar y modificar.

- El empleador debe asegurarse de que todos los ejes de las tomas de fuerza, incluso los ejes montados posteriores, medios o laterales, estén protegidos por una protección principal, que incluya que:

- Los equipos impulsores de tomas de fuerza estén protegidos para evitar que el empleado entre en contacto con las piezas giratorias del sistema impulsor. Cuando se deba retirar la protección principal de un tractor para usar un equipo impulsor de toma de fuerza específico, el equipo debe brindar protección de la parte del eje de la toma de fuerza del tractor que sobresale del mismo. Consulte [WAC 296-307-076\(3\)\(b\)](#)
