Contratista y peón sepultados en desplome de zanja

N.º DE INFORME: 71-240-2023s-SP

TIPO DE EVENTO: Desplome de zanja

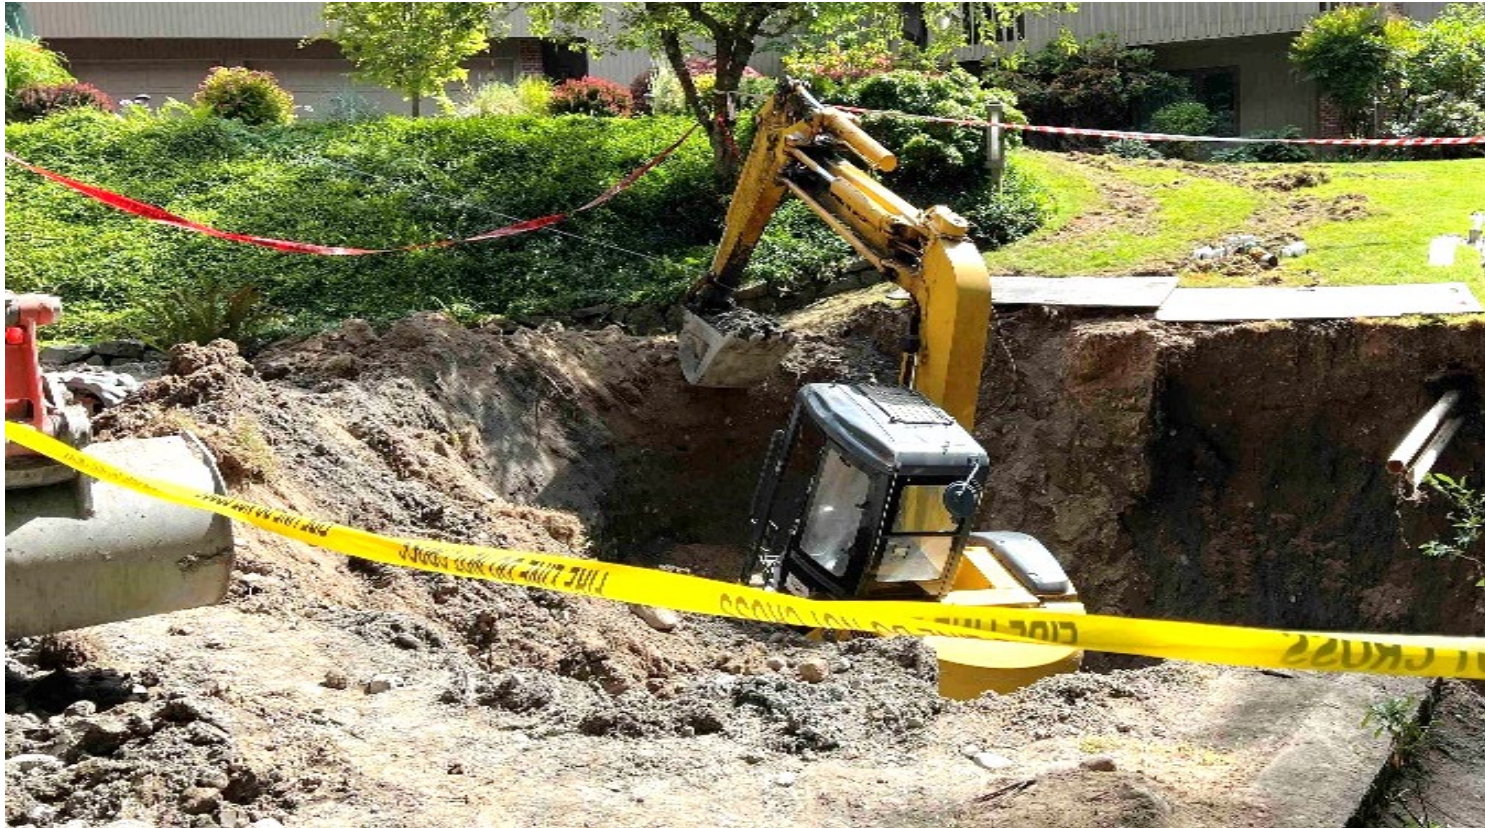
Los lados de la zanja tenían pendiente pronunciada y eran casi verticales.

Cavaron la zanja en tierra inestable de tipo C y no usaron sistemas de protección, como apuntalamiento, protecciones, cajones o taludes en los lados. El día previo al incidente la zanja se desplomó después de una tormenta.

Fotografía 1. Vista de la escena del incidente que muestra las paredes con pendiente pronunciada y sin protección de la zanja.

- Nunca entrar a una zanja o excavación en la que no haya instalado un sistema de protección adecuado.
- Inspeccionar la zanja o excavación antes de entrar a ella.
- No asumir que habrá señales de advertencia antes de un desplome o que tendrá tiempo de escapar.

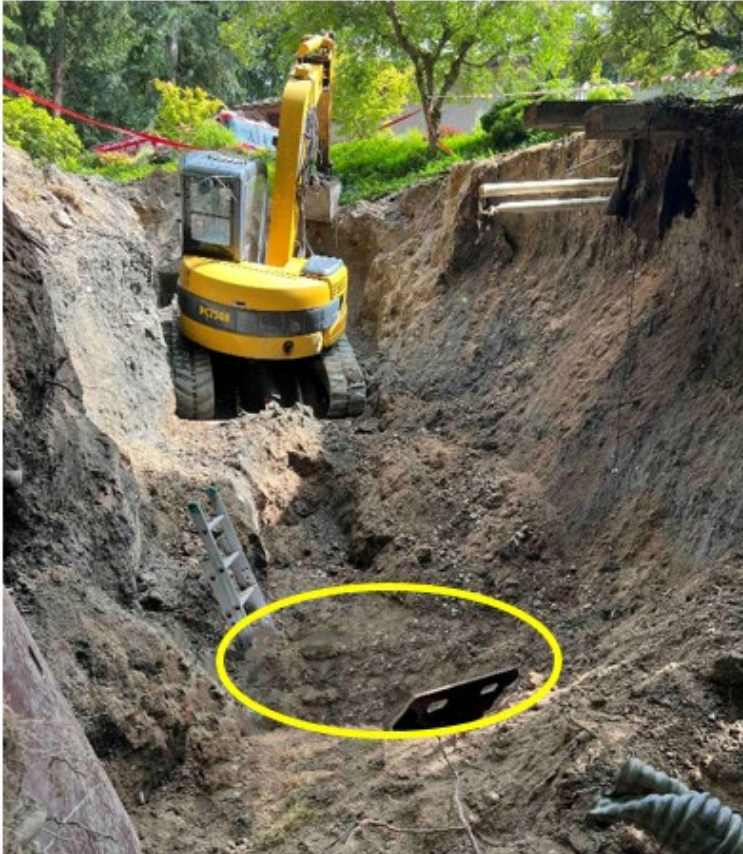
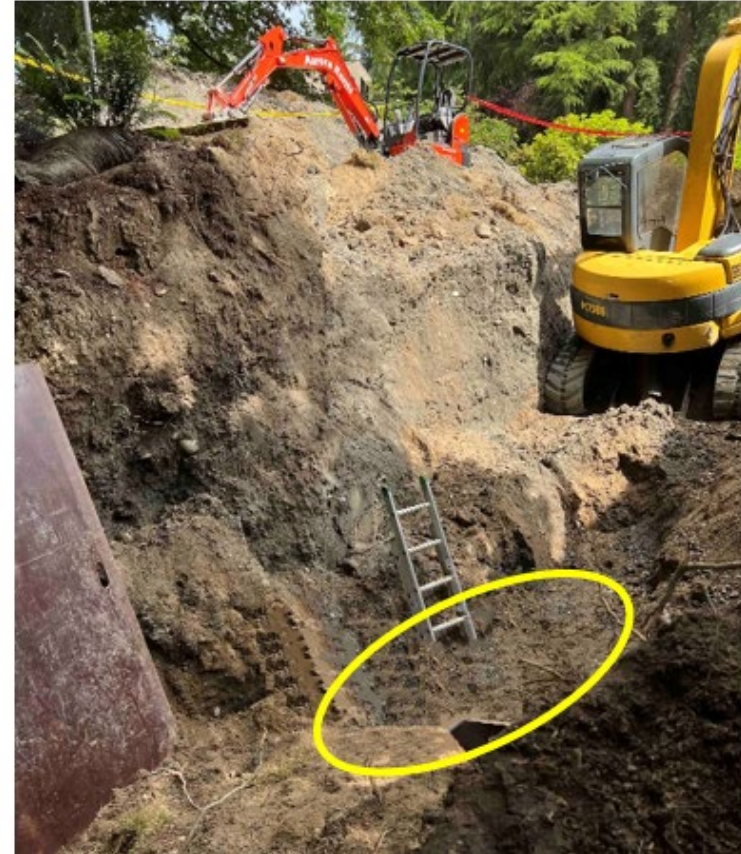
Después el contratista y un peón usaron una escalera de extensión para entrar a una abertura de 10 pies de profundidad en la zanja. El contratista localizó la tubería de drenaje. Después les dijo a los otros trabajadores que iba a reemplazar una sección de la tubería vieja.

Unos momentos después la pared de la zanja se desplomó, sepultándolos a él y al peón.

Fotografías 2 y 3. Dos vistas de la escena del incidente. Los círculos amarillos muestran en dónde estaban los trabajadores en una abertura de 5 pies de anchura y 10 pies de profundidad en el fondo de la zanja.

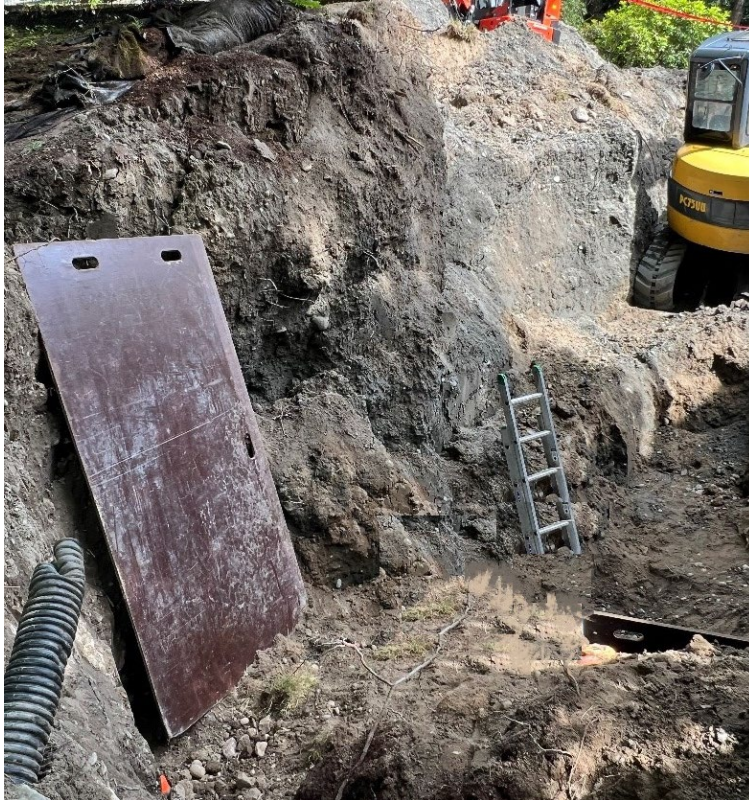
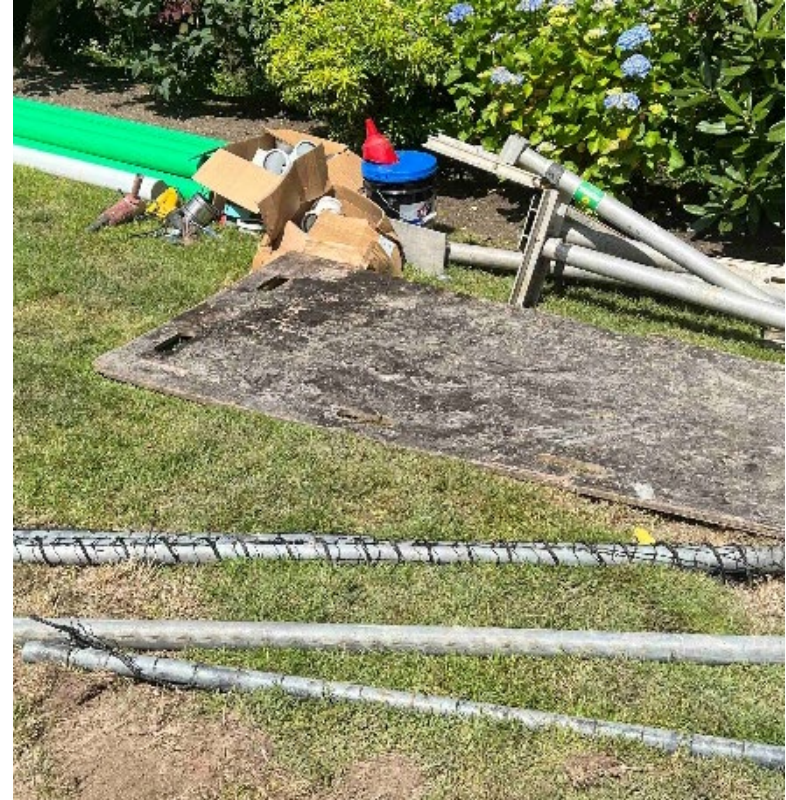
- No se usó protección en la zanja (apuntalamiento, protección, banqueo o taludes).
- Había algo de equipo de apuntalamiento en la obra, pero no era adecuado para la zanja.
- No había medios seguros para salir de la zanja.
- El empleador había cometido infracciones de seguridad previas, que incluyeron tener trabajadores en zanjas sin protección y no usar escalera de mano como medio de entrada y salida a una zanja.

Fotografías 4 y 5. La fotografía 4 muestra una placa de acero sin soporte en la zanja, colocada contra una pared de tierra tipo C. La fotografía 5 muestra placas de acero, tableros y vigas de apuntalamiento que no se usaron y eran inadecuados para la zanja.

- Las zanjas deben tener sistemas adecuados de protección contra derrumbes. Consulte [WAC 296-155-657\(1\)\(a\)](#)
- Asegurarse de que haya una manera segura de salir de una zanja que tenga una profundidad de cuatro pies o más. Consulte [WAC 296-155-655\(3\)\(b\)](#)
- Una persona competente debe inspeccionar las zanjas al inicio de cada turno y cuando sea necesario durante el turno, así como después de una tormenta, para asegurarse de que las condiciones sean seguras para los empleados. Retirar a los empleados de las zonas peligrosas hasta que se hayan tomado precauciones para garantizar su seguridad. Consulte [WAC 296-155-655\(11\)\(a\)\(b\)](#)
