71-224-2022-SP

Caída del techo

## Instalador de estructuras cae 25 pies del techo de una casa

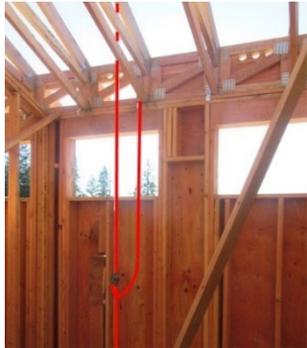
Cuerda salvavidas que tenía disponible el instalador de estructuras. El techo desde el que cayó se encuentra en el otro lado de la pared.

- Los empleadores deben
  - Realizar reuniones de seguridad previas al turno para determinar si los trabajadores realizarán tareas que los pondrán en riesgo de caídas y reforzar la necesidad de usar protección contra caídas.
  - Realizar inspecciones sorpresa de protección contra caídas para asegurarse de que los trabajadores se mantengan sujetos al 100%.
  - Aplicar con eficacia su programa escrito de seguridad.
- Los trabajadores deben usar la protección contra caídas provista por el empleador.

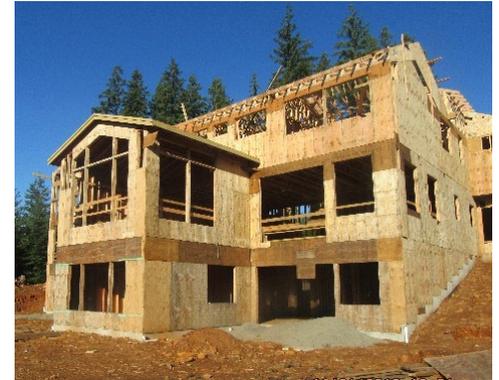
Un instalador de estructuras resultó gravemente herido después de caer 25 pies desde el techo revestido con poca inclinación de una casa en construcción.

**Casa donde un instalador de estructuras cayó 25 pies desde el techo revestido inferior trasero. No estaba usando protección contra caídas.**
