71-211-2021-SP

Caída/escalera de mano

## **Instalador de techos cae 10 pies de una escalera de mano fija**

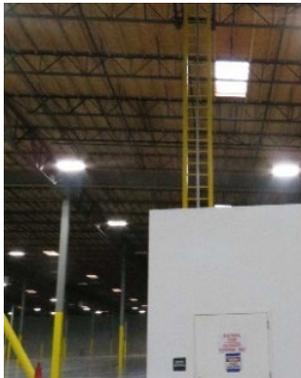
Escalera de mano fija para acceso al techo en el interior del almacén.

La escalera de mano vertical fija, hecha de acero, de 38 pies de altura, tenía una cubierta metálica en la parte inferior, sujeta con un candado, para prevenir el acceso no autorizado. La escalera de mano también tenía instalado un sistema de seguridad que consta de un carrito deslizante sujeto a un riel o guía de aluminio, entre los largueros de la escalera. El carrito tenía un mosquetón de seguridad al que el usuario puede conectar directamente el anillo en D delantero de su arnés de cuerpo completo. El carrito sube con el usuario, y si este cae, detiene la caída de inmediato.

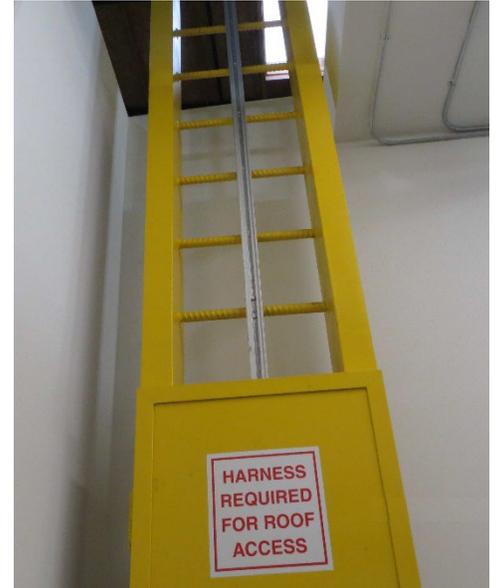
Los instaladores de techos no tenían el equipo de seguridad necesario para la escalera de mano, ni estaban enterados de que lo necesitaban. El superintendente entonces quitó el candado de la cubierta de la escalera. Uno de los instaladores de techos subió la escalera y pasó por una escotilla hacia el techo. Otro instalador de techos empezó a subir la escalera. El agua de lluvia que entró por la escotilla abierta del techo hizo que la escalera de mano estuviera resbaladiza, lo que le hizo perder su agarre en uno de los peldaños. Después cayó 10 pies sobre el techo de madera contrachapada del cuarto de equipo eléctrico. Fue hospitalizado con lesiones en el pecho y las piernas.

Los investigadores determinaron que ninguno de los empleados del instalador de techos o del contratista general estaban capacitados en el uso de la escalera de mano fija y su sistema de seguridad.

Punto de acceso de la escalera de mano fija usada para llegar al piso del almacén. En el momento del accidente no había un letrero que indicara que se requería protección contra caídas para usar la escalera.

- Asegurarse de que los empleados cuenten con los equipos, sistemas y dispositivos de seguridad necesarios para las tareas asignadas y estén capacitados en su uso correcto.
- Siga las instrucciones del fabricante al usar dispositivos de seguridad en escaleras de mano.
