HECHOS DEL INCIDENTE

N.º DE INFORME: 71-168-2018-SP

Contratista de revestimientos cae 23 pies desde el balcón de un apartamento

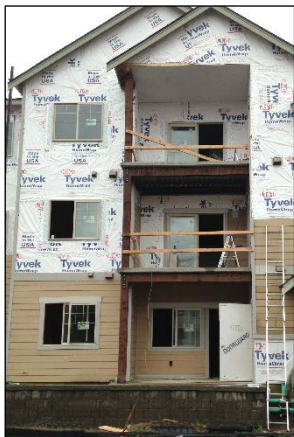
Edificio de apartamentos del incidente donde la víctima cayó desde un balcón del tercer piso.
