Pintores, padre e hijo, son electrocutados cuando la escalera de mano toca un cable de electricidad

N.º DE INFORME: 71-210-2021s-SP

FECHA DEL INFORME: 17 de septiembre de 2021

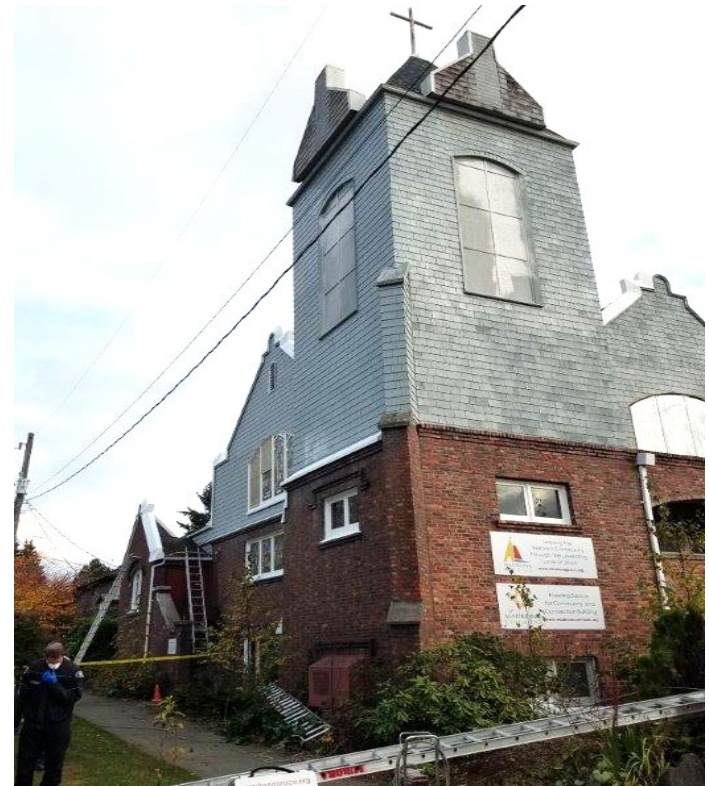
Un contratista de pintura y carpintería de 55 años de edad y su hijo de 27 años de edad fueron electrocutados cuando la escalera de extensión de aluminio que estaban moviendo tocó un cable de electricidad elevado.

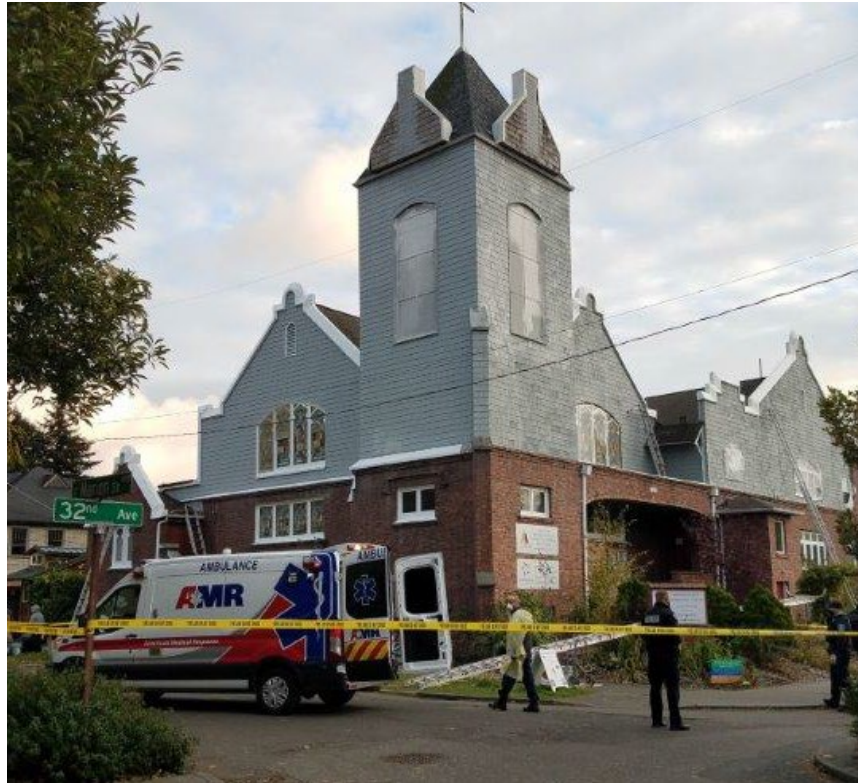
Fotografía 1. Escena del incidente, mostrando la iglesia que el contratista y su equipo estaban pintando.

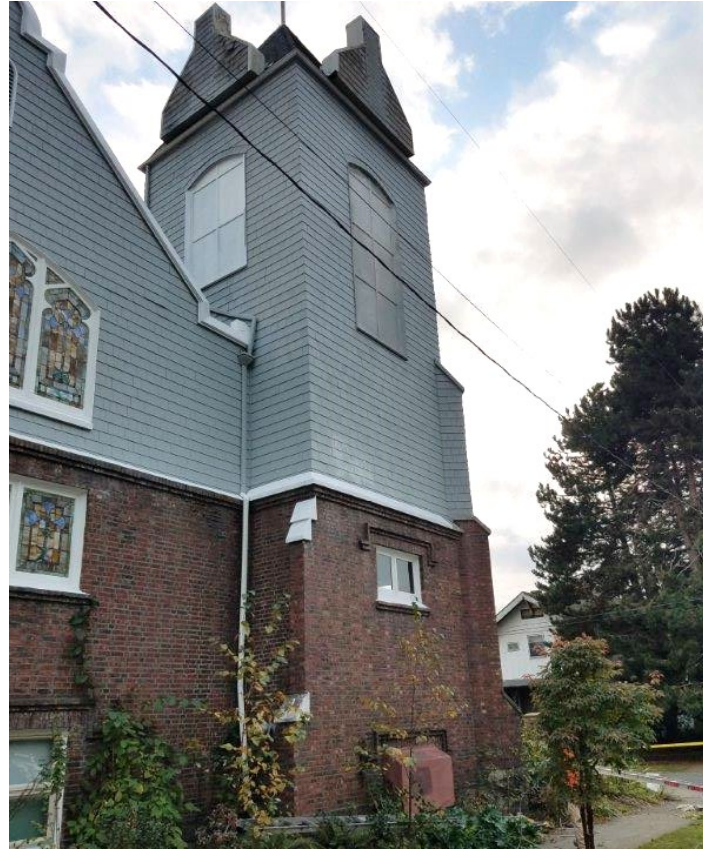
El contratista y su hijo sostenían la escalera en posición vertical mientras el hijo trataba de retraer la escalera. Una racha de viento movió la escalera contra un cable de electricidad elevado con un voltaje de 14,460 voltios.

Fotografía 2. Vista del exterior de la iglesia, en donde la escalera de extensión tocó el cable de electricidad elevado.

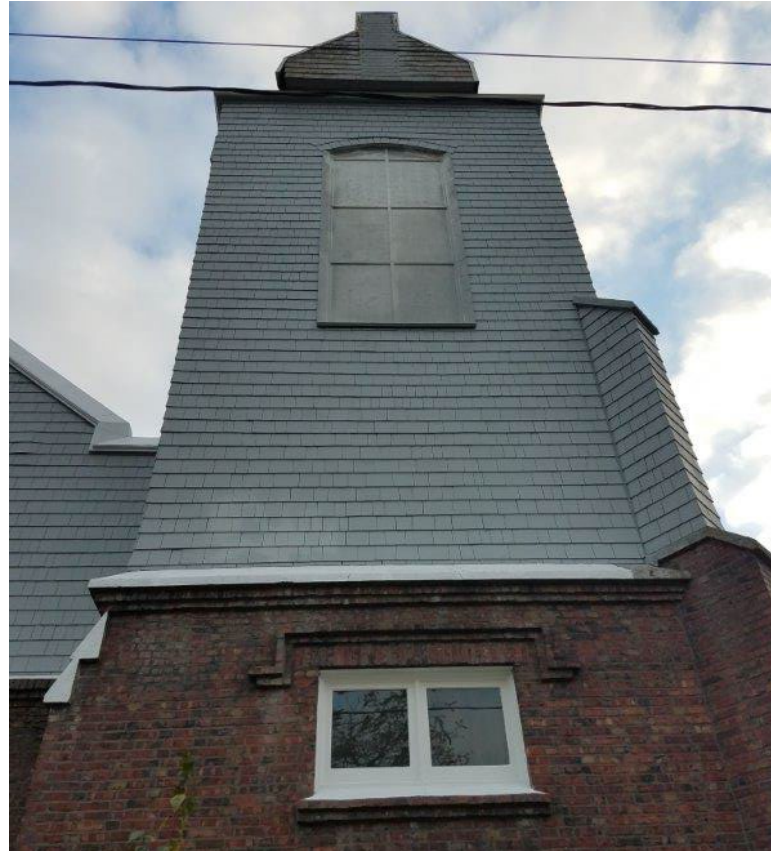
- 1) No se tomaron medidas para impedir que la escalera tocara el cable de electricidad energizado.
- 2) No se tomaron en cuenta las condiciones del viento al manipular la escalera.
- 3) La distancia del cable de electricidad a la fachada del edificio era de 10 pies y 8 pulgadas.

Fotografía 3. Vista del campanario de la iglesia y la proximidad al cable de electricidad elevado.

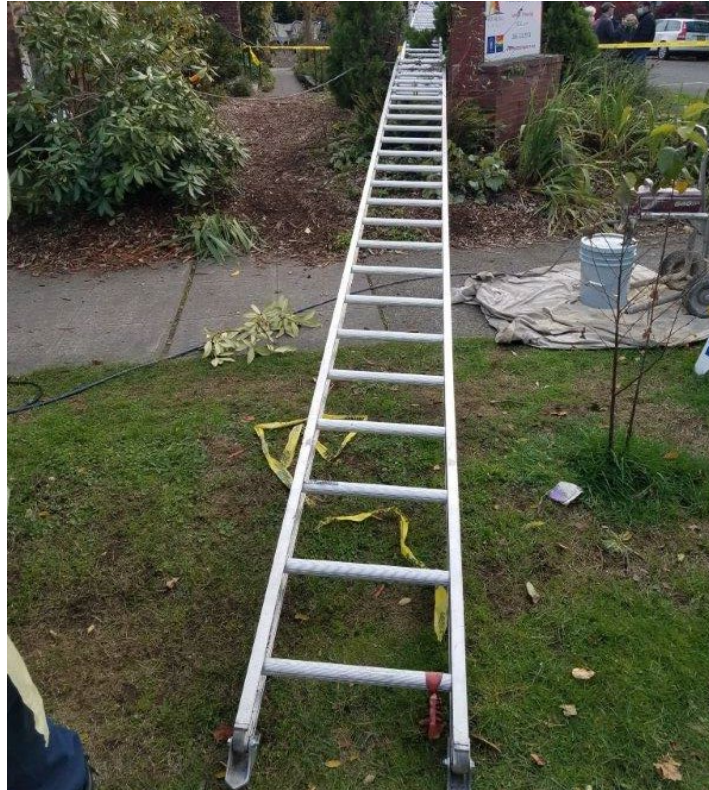
Habían terminado los trabajos de pintura del día y estaban limpiando el sitio. El contratista y su hijo estaban moviendo la escalera de extensión de aluminio, que estaba extendida a su longitud máxima de 48 pies.

Fotografía 4. La escalera de extensión de aluminio de 48 pies de longitud que tocó el cable de electricidad elevado.

Los empleadores deben usar escaleras de mano con barandales laterales no conductores en los casos en los que la escalera podría entrar en contacto con cables o equipos eléctricos energizados y sin aislamiento.

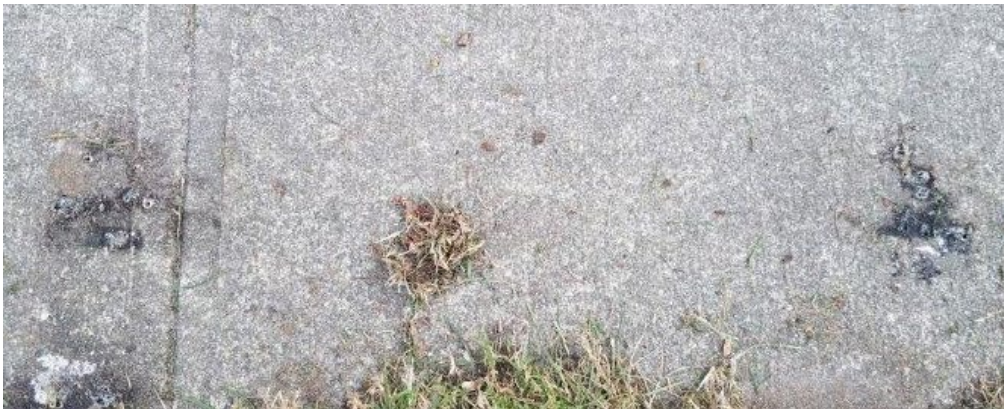
Fotografía 6. La acera con marcas de quemaduras en donde se había colocado la escalera de mano.
