DATOS DEL INCIDENTE

71-212-2021-SP

Instalador de estructuras cae 8 pies de una escalera de extensión

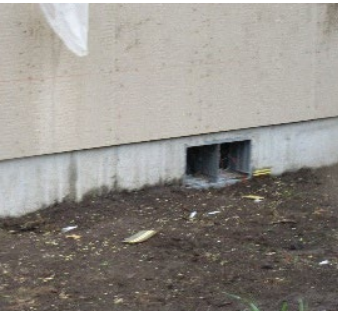
Tierra suave y dispereja en la que el instalador de estructuras colocó la base de la escalera de extensión.

Antes del incidente, el instalador de estructuras estaba preparándose para clavar una pieza de revestimiento de contrachapado a un fadón de la casa. Colocó una escalera de extensión de fibra de vidrio de 24 pies de longitud contra el costado de la casa. La base de la escalera estaba apoyada en tierra suave y dispereja. Empezó a subir la escalera con la intención de fijarla a la estructura superior de la casa. Mientras subía por la escalera, esta se deslizó a la izquierda y el trabajador cayó ocho pies hasta el suelo.

- Volver a revisar la estabilidad y nivelación después de subir los primeros peldaños.
- Atar la parte superior de la escalera, y la inferior si es posible, para evitar que se deslice de lado.
- Considerar la opción de usar estacas en las patas de la escalera para evitar que la base se deslice cuando se coloque en césped o tierra.
- No cargar materiales de construcción al subir una escalera de mano. Usar una grúa para subir los materiales a un sitio elevado.

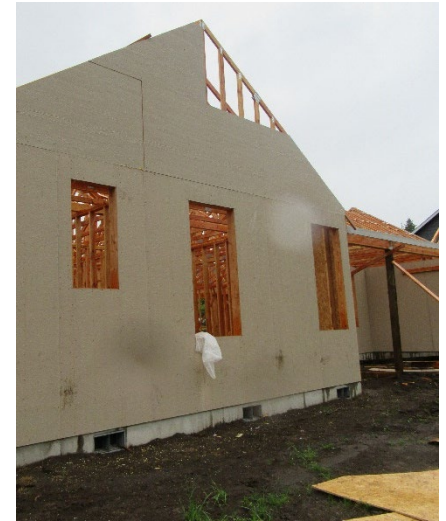
Costado de la casa en donde el instalador de estructuras colocó la escalera de extensión sobre tierra suave. Mientras subía, esta se deslizó y el trabajador cayó ocho pies.
