### Бригадир упал с лестницы высотой 15 футов (4,6 м)

Опытный бригадир монтажной бригады получил переломы обеих голени, когда упал с высоты 15 футов (4,6 м) с незакрепленной стремянки.

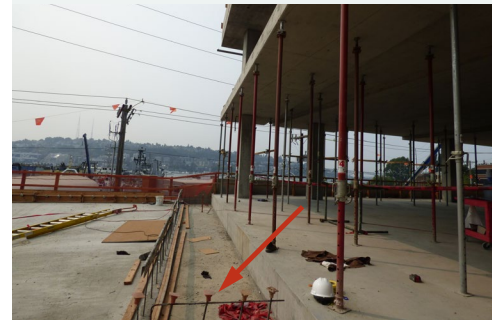
**Рисунок 2.** Красная стрелка указывает на место, где бригадир приземлился на ноги возле ряда закрытых вертикальных стержней.
