Кровельщик упал с выдвижной лестницы

Рабочий, выполнявший очистку крыши жилого дома, получил тяжелые травмы, упав с выдвижной лестницы, которая соскользнула с места, куда была приставлена.

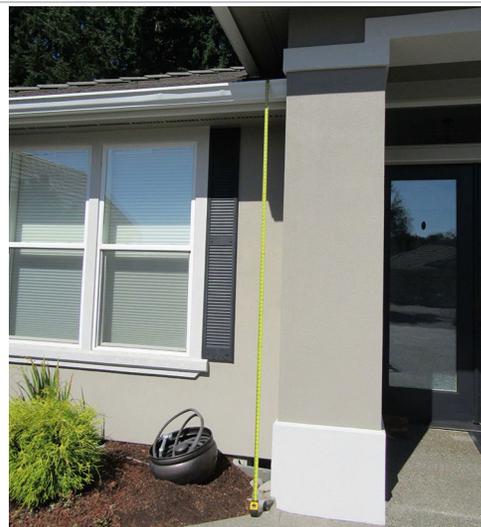
Рисунок 1: Рулетка показывает, где была установлена лестница. Одна ножка стояла на мульче, другая — на бетоне.

Лестница не стояла на твердой, ровной поверхности. Основание лестницы было установлено одной ножкой на бетонной дорожке, а другой — на мягкой мульче клумбы.

- **Опора.** Вы должны установить лестницу либо с надежной опорой на твердую, ровную опорную поверхность, либо закрепить лестницу для предотвращения случайного смещения. См. раздел [296-876-40015\(1\)](#) Административного кодекса штата Вашингтон (WAC).

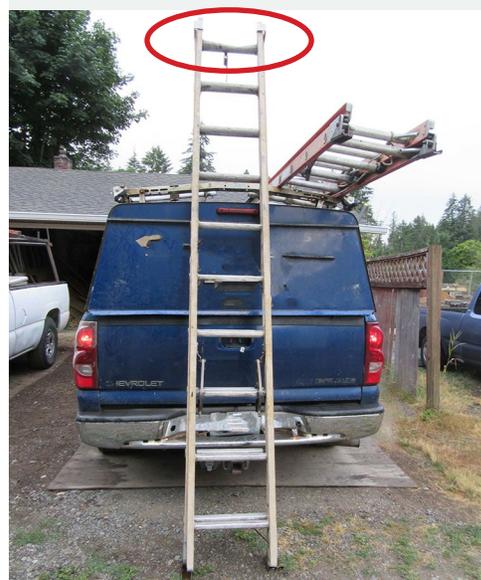
Рисунок 2: Стеклопластиковая приставная лестница, с которой произошел инцидент, была повреждена. Верхняя перекладина лестницы была погнута (обведено кружком). О повреждении было сообщено работодателю, но лестница не была выведена из эксплуатации или исправлена.

Отсутствие проверки лестницы. Работодатель не убедился, что лестница находится в исправном рабочем состоянии. Лестница находилась в эксплуатации с поврежденной перекладиной. Работники ранее сообщили об этом повреждении работодателю, но лестница не была исправлена или снята с эксплуатации.

- **Состояние и осмотр.** Работодатели обязаны содержать переносные лестницы в надлежащем, пригодном для использования состоянии. См. раздел [296-876-30005\(1\)](#) Административного кодекса штата Вашингтон (WAC).
