Capataz cae 17 pies desde el borde delantero de la cubierta del techo

N.º DE INFORME: 71-244-2023s-SP

TIPO DE EVENTO: Caída desde el borde delantero

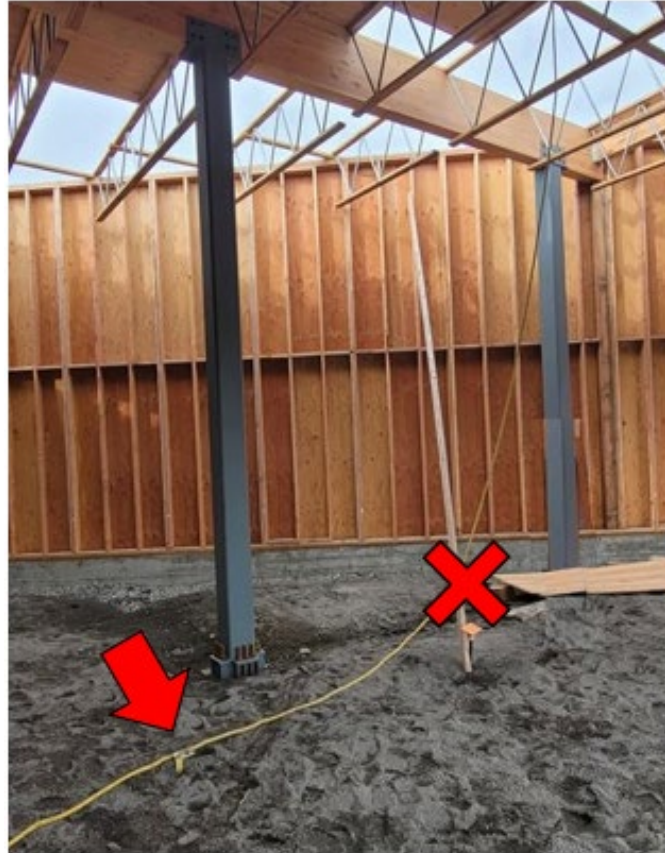
- El PFAS del trabajador superaba los 50 pies para una caída de 17 pies. Se conectó al anclaje un segundo elemento de amarre amortiguador innecesario. La correa del pecho no estaba enganchada, y las correas de las piernas estaban sueltas. Si el trabajador hubiera tenido la distancia de caída correcta necesaria para que su PFAS se activara y detuviera la caída, es probable que su cuerpo se hubiera salido del arnés.

Fotografía 1. Cuerda salvavidas con agarre de cuerda estirada para mostrar la distancia desde donde cayó el trabajador (X), cerca de las hojas de madera contrachapada.

- hablar de las políticas de protección contra caídas en las reuniones de la cuadrilla, en las reuniones mensuales de seguridad y en las reuniones anuales;
- proporcionar capacitación práctica recurrente sobre la protección contra caídas y evaluar la capacidad de los trabajadores para usarla correctamente.

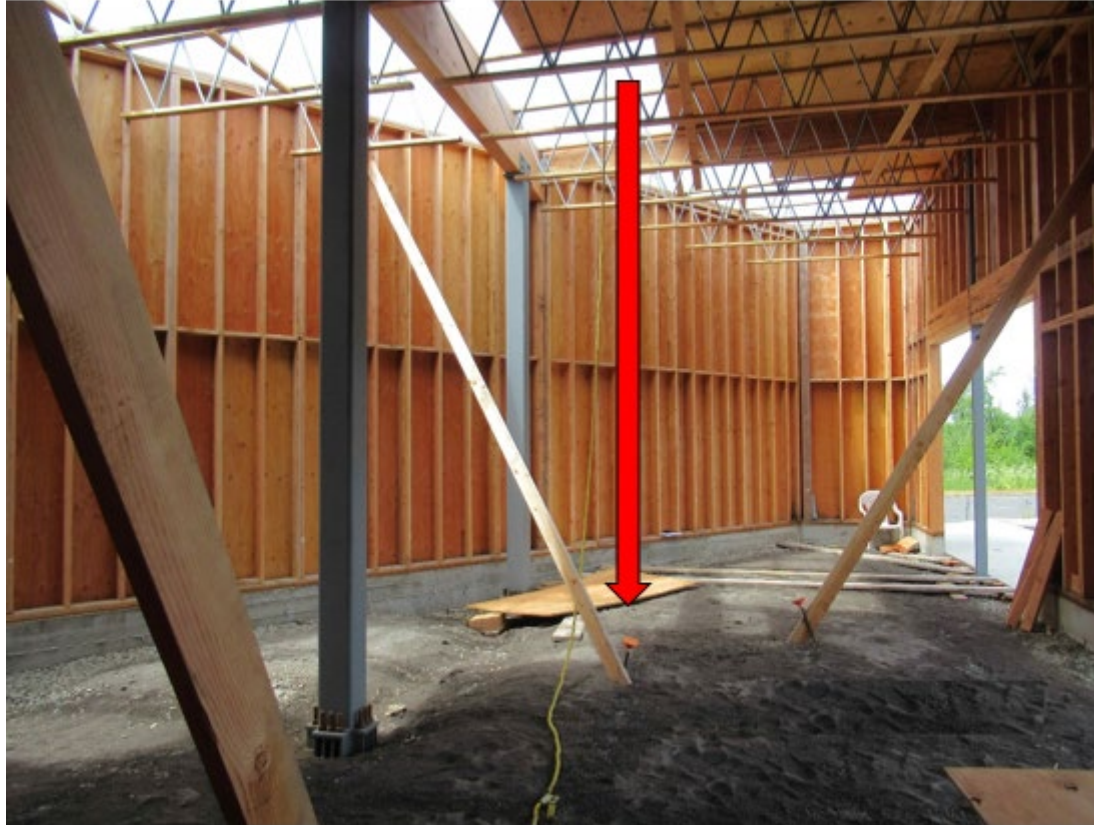
El capataz estaba colocando hojas de madera contrachapada en armazones que tenían soportes en cada extremo receptor donde se colocarían las hojas. El capataz pateaba las hojas para ubicarlas en los soportes. Cuando intentó mover una hoja con los pies, esta se venció y cayó por debajo del peso del capataz. El capataz cayó 17 pies y quedó tendido en el interior del edificio, y la hoja cayó a su lado.

Fotografía 2. Vista más amplia del interior del edificio donde impactó el trabajador después de caer desde el borde delantero de la cubierta del techo. La flecha muestra la dirección de la caída.

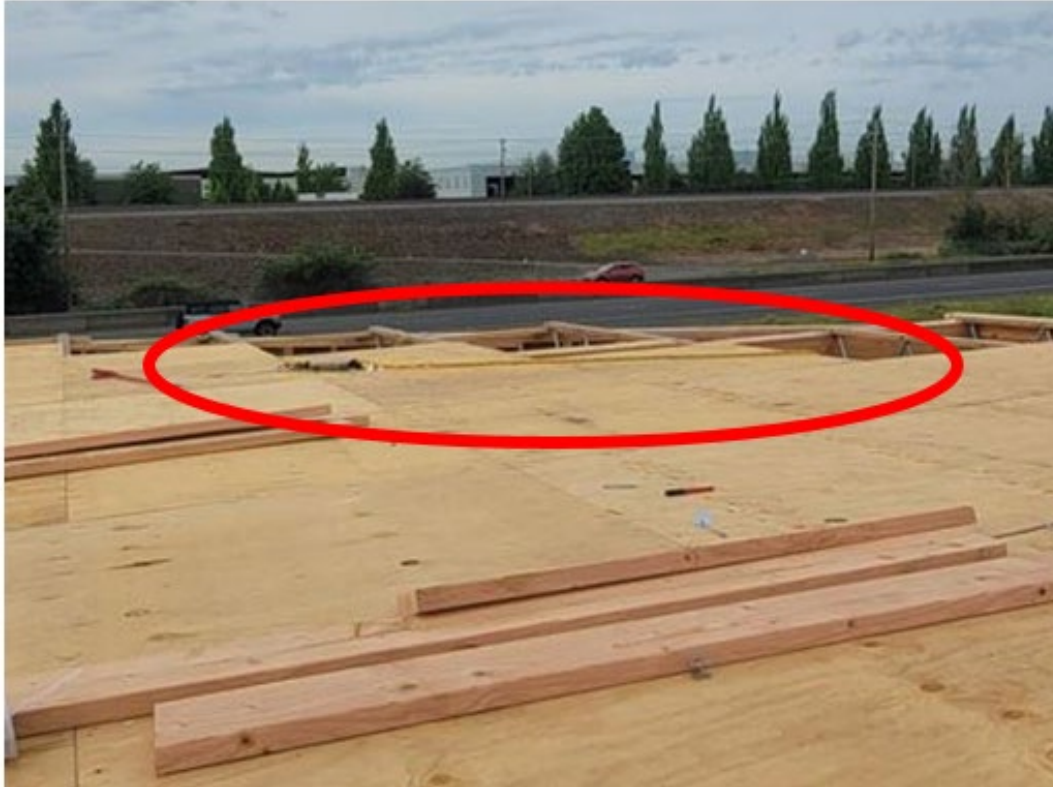
Fotografía 3. Anclaje de protección contra caídas, elemento de amarre amortiguador, y cuerda salvavidas cerca del borde delantero de la cubierta del techo desde donde cayó el trabajador.

- Asegurarse de que se proporcione, instale e implemente un sistema de detención de caídas, un sistema de prevención de caídas o un sistema de dispositivos de posicionamiento de acuerdo con las especificaciones del [sistema de protección contra caídas del WAC, sección 296-880-400](#) cuando los empleados estén expuestos a riesgos de caída de seis pies o más al suelo o un nivel inferior mientras se construye un borde delantero. Consulte el [WAC, sección 296-880-30005\(1\)\(b\)](#).
