Las piernas de una trabajadora fueron amputadas por un barreno subterráneo

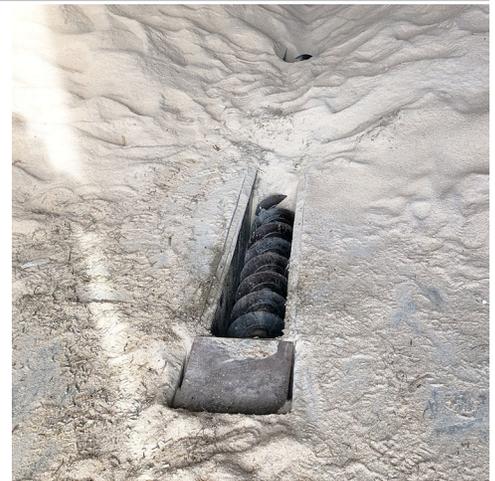
Una inspección determinó que la esquina de una de las placas de acero que protegían el barreno estaba doblada, lo que sugiere que fue golpeada por la pala cargadora y se movió de su sitio antes de que el incidente ocurriera.

El barreno subterráneo en el que la trabajadora fue atrapada, con los protectores retirados después del rescate.

El barreno no tenía las protecciones apropiadas. Los protectores del barreno no estaban sujetos y se habían movido, lo que expuso a la trabajadora al barreno rotativo. Los trabajadores no estaban enterados del peligro porque los protectores no eran visibles debajo de la pila de alimento.

Fijar los protectores de los barrenos. Asegurarse de que todos los protectores estén bien sujetos y que cubran por completo los barrenos, y realizar inspecciones periódicas para observar si se han movido o están dañados.

Instalar interruptores de parada de fácil acceso cerca de cada espacio con un barreno subterráneo.

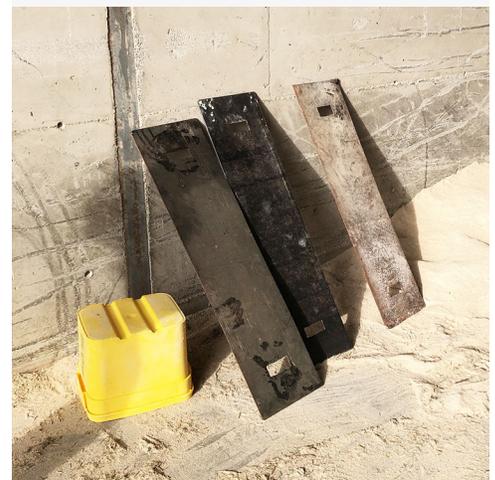
Los protectores de acero que cubrían al barreno, colocados contra la pared durante el rescate, y el cubo amarillo usado para medir el alimento.
