DATOS DEL INCIDENTE

N.º DE INFORME:
71-270-2025-SP

Trabajador agrícola es aplastado en vuelco de cortadora de césped con asiento

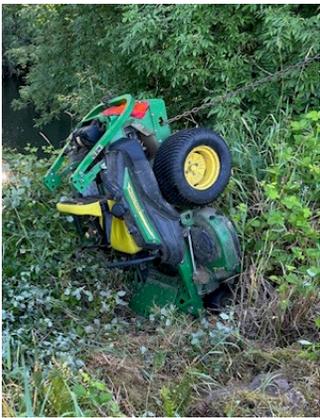
Cortadora de césped al ser recuperada.

Encontró al trabajador inconsciente, en el talud del terraplén que descendía hacia el río, con la cortadora de césped volcada sobre él. Llamó al 911. El personal de respuesta a emergencias le pidió al empleador que quitara la cortadora de césped para liberar su cuerpo, pero falleció en el lugar. Nadie observó el incidente.

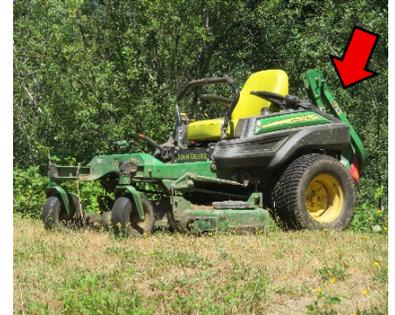
- El trabajador no estaba usando la cortadora de césped de acuerdo con las instrucciones del fabricante en los siguientes puntos: 1) la estructura del sistema de barra protectora contra vuelcos (ROPS, por sus siglas en inglés) no estaba desplegada, 2) no se usó el cinturón de seguridad, y 3) se cortó el césped en un lugar con alto riesgo de volcarse.
- La superficie de conducción sobre el terraplén medía 12 pies de ancho, pero era dispareja y tenía taludes empinados en ambos lados, incluida una caída de tres pies en el talud interior, que exponían al trabajador al peligro de volcarse.
- No había obstrucciones elevadas que interfirieran con el uso del ROPS en la posición desplegada.

Cortadora de césped con el ROPS plegado.

- Incluir en sus políticas y hacer cumplir requisitos claros sobre el uso de ROPS y cinturones de seguridad, así como capacitación sobre seguridad para operadores de cortadoras de césped en su [plan de prevención de accidentes](#) (APP) por escrito. Como mínimo, la política debe ordenar que se cumplan los requisitos de seguridad del fabricante. Repasar los requisitos con los supervisores y operadores durante las reuniones de seguridad y los cursos de capacitación.

- Asegurarse de que los operadores de cortadoras de césped con asiento sigan las instrucciones del fabricante de la máquina de siempre utilizar el ROPS desplegado y usar el cinturón de seguridad provisto.
