Trabajador agrícola es aplastado en vuelco de cortadora de césped con asiento

N.º DE INFORME: 71-270-2025s-SP

FECHA DEL INFORME: 8 de septiembre de 2025

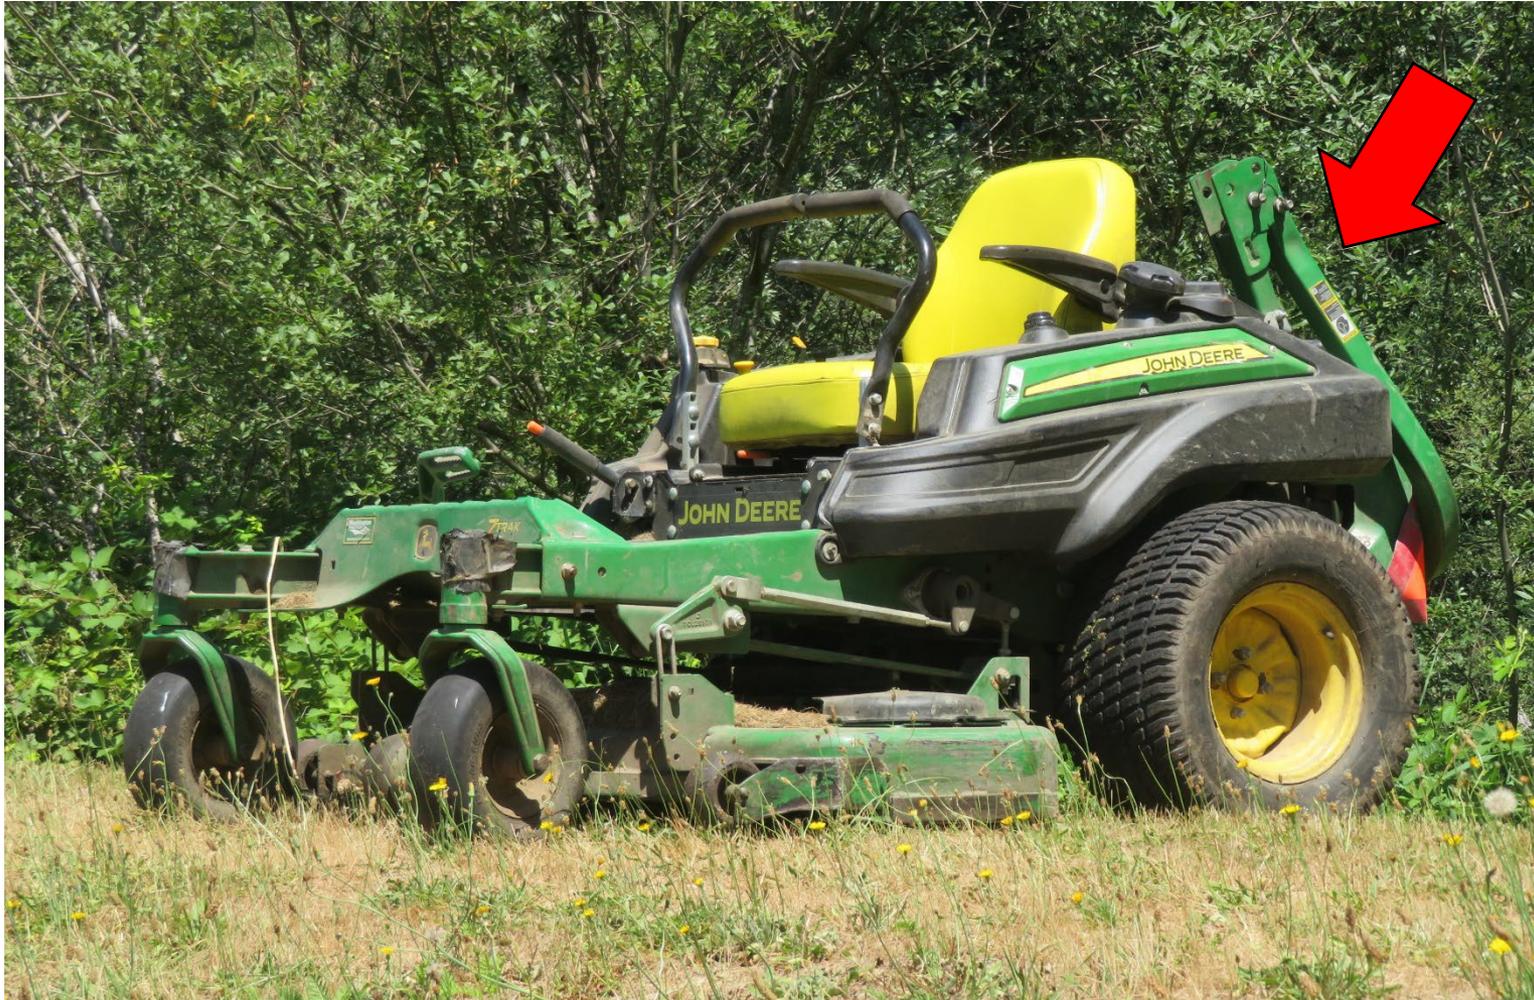
- El trabajador no estaba usando la cortadora de césped de acuerdo con las instrucciones del fabricante en los siguientes puntos: 1) la estructura del sistema de barra protectora contra vuelcos (ROPS, por sus siglas en inglés) no estaba desplegada, 2) no se usó el cinturón de seguridad, y 3) se cortó el césped en un lugar con alto riesgo de volcarse.
- La superficie de conducción sobre el terraplén medía 12 pies de ancho, pero era dispareja y tenía taludes empinados en ambos lados, incluida una caída de tres pies en el talud interior, que exponían al trabajador al peligro de volcarse.
- No había obstrucciones elevadas que interfirieran con el uso del ROPS en la posición desplegada.

Fotografía 1. Cortadora de césped con el ROPS plegado.

- Incluir en sus políticas y hacer cumplir requisitos claros sobre el uso de ROPS y cinturones de seguridad, así como capacitación sobre seguridad para operadores de cortadoras de césped en su [plan de prevención de accidentes](#) (APP) por escrito. Como mínimo, la política debe ordenar que se cumplan los requisitos de seguridad del fabricante. Repasar los requisitos con los supervisores y operadores durante las reuniones de seguridad y los cursos de capacitación.

- Elaborar y documentar un [análisis de los peligros del trabajo](#) (JHA, por sus siglas en inglés) para las cortadora de césped con asiento, que identifique y evalúe todos los peligros operativos asociados. Use el JHA para desarrollar controles de prevención de lesiones o soluciones para los peligros.
- Asegurarse de que los operadores de cortadoras de césped con asiento sigan las instrucciones del fabricante de la máquina de siempre utilizar el ROPS desplegado y usar el cinturón de seguridad provisto.

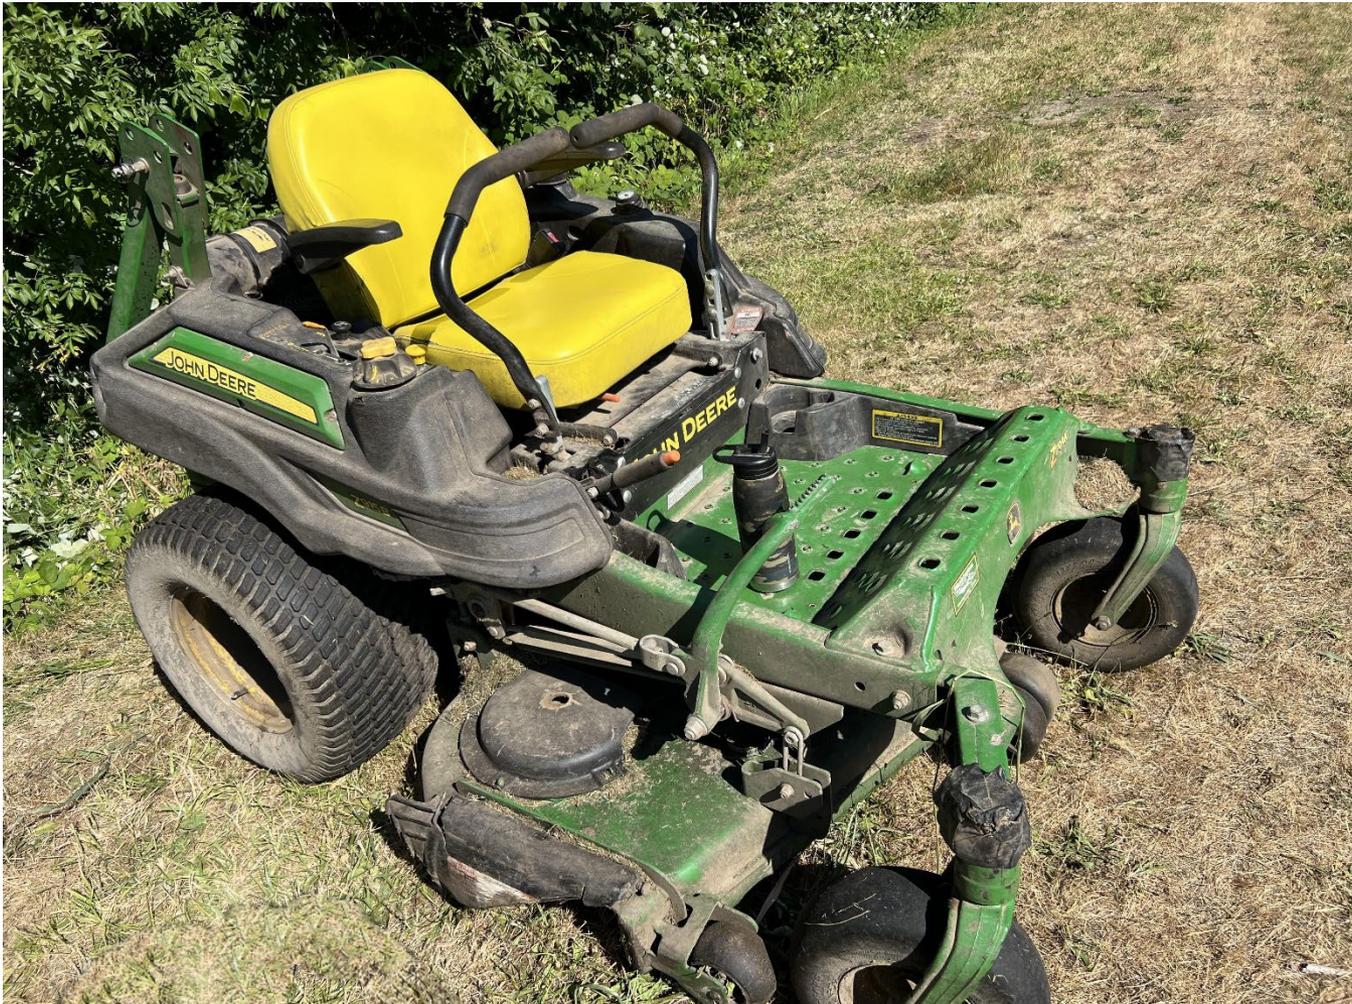
Fotografía 2. Acercamiento de la cortadora de césped.

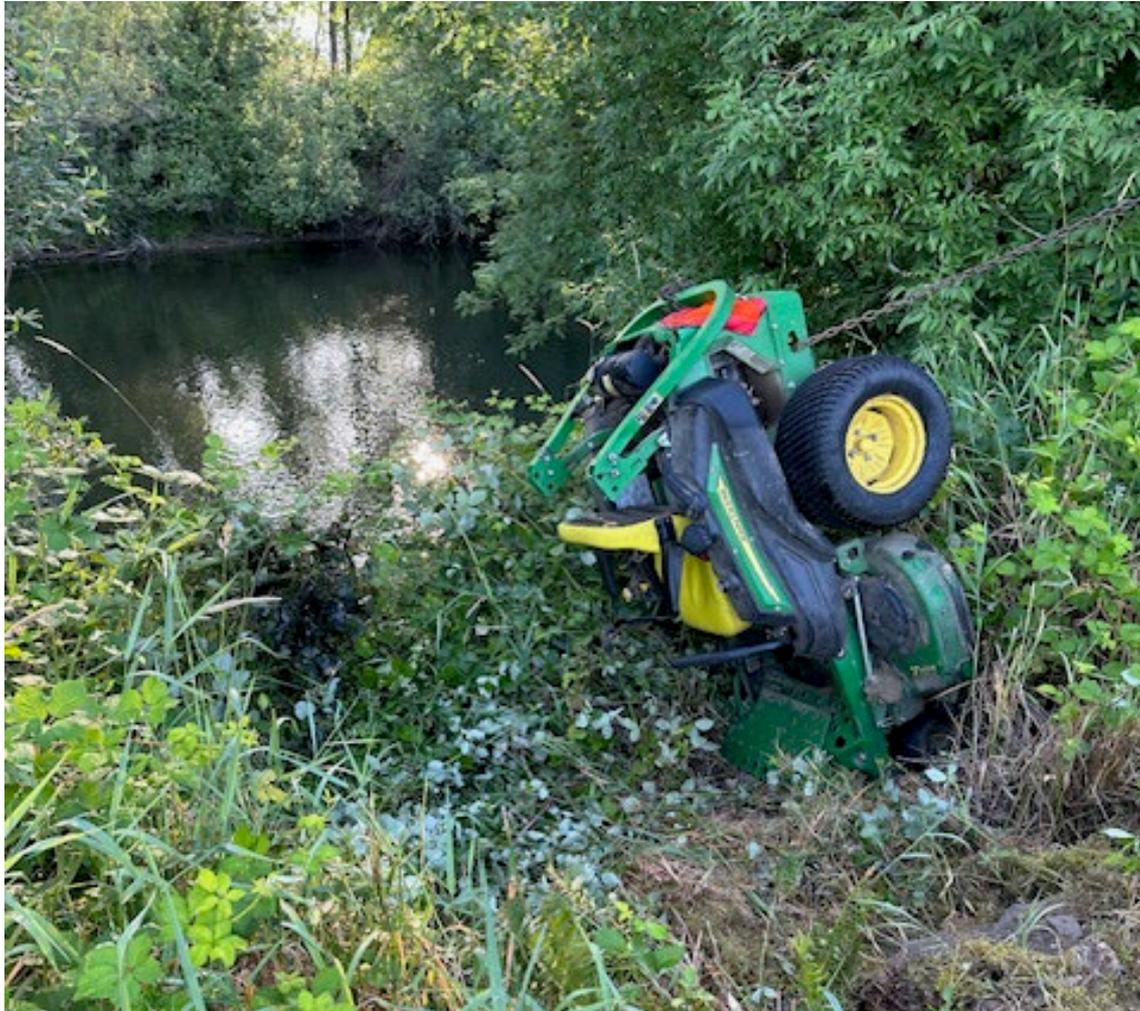
Encontró al trabajador inconsciente, en el talud del terraplén que descendía hacia el río, con la cortadora de césped volcada sobre él. Llamó al 911. El personal de respuesta a emergencias le pidió al empleador que quitara la cortadora de césped para liberar su cuerpo, pero falleció en el lugar. Nadie observó el incidente.

Fotografía 3. Cortadora de césped al ser recuperada.

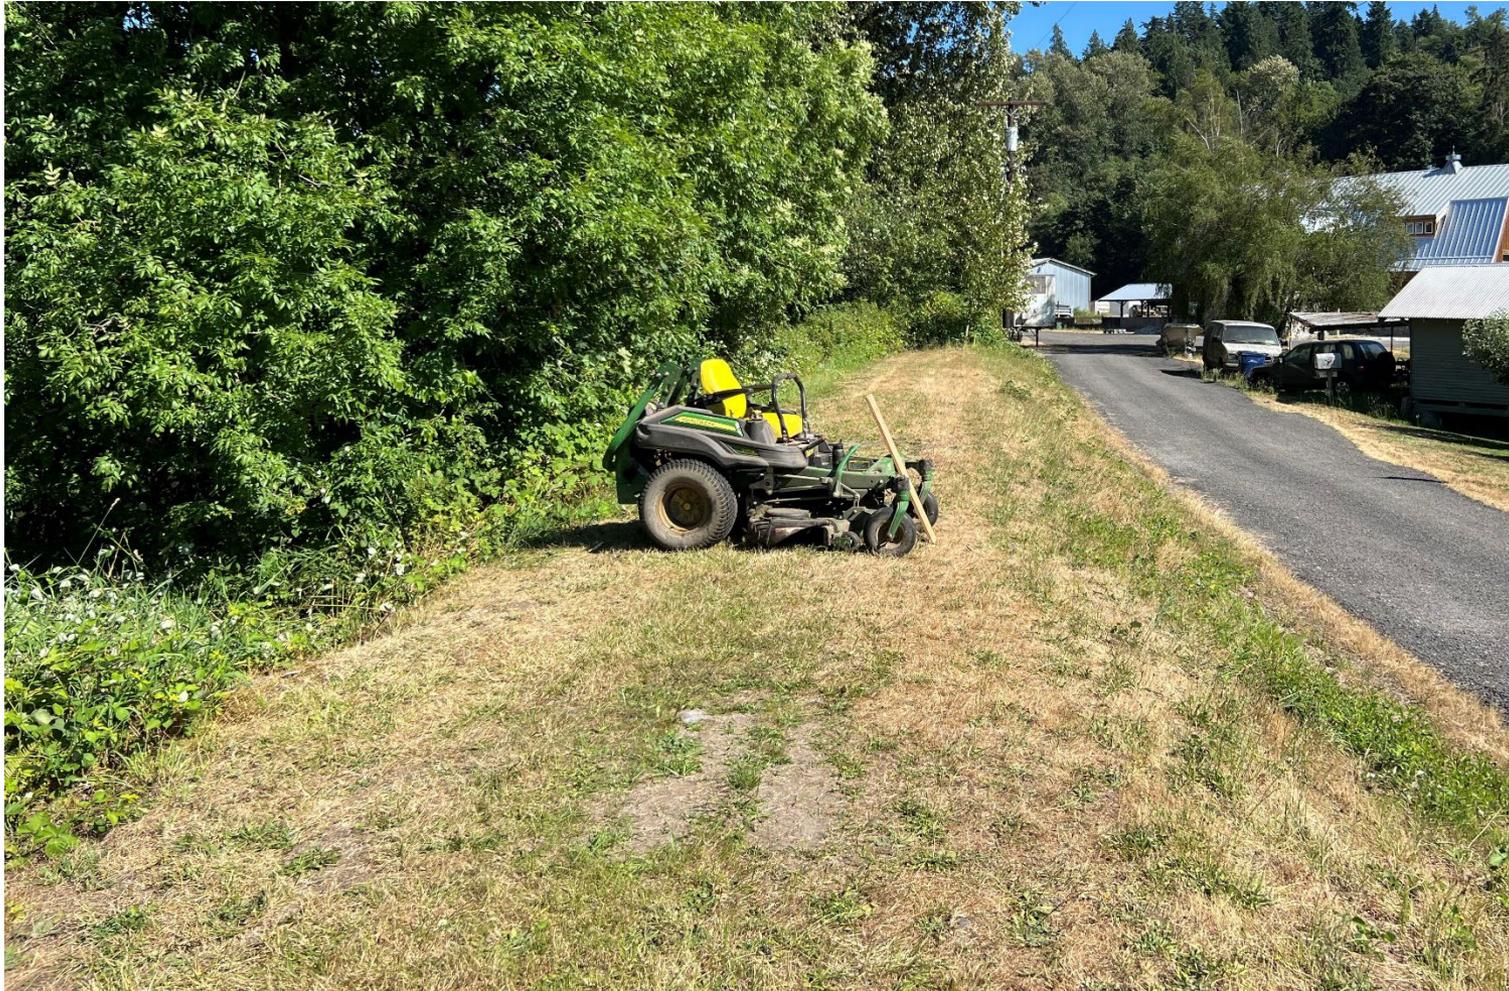
Fotografía 4. Cortadora de césped en la parte superior del terraplén.

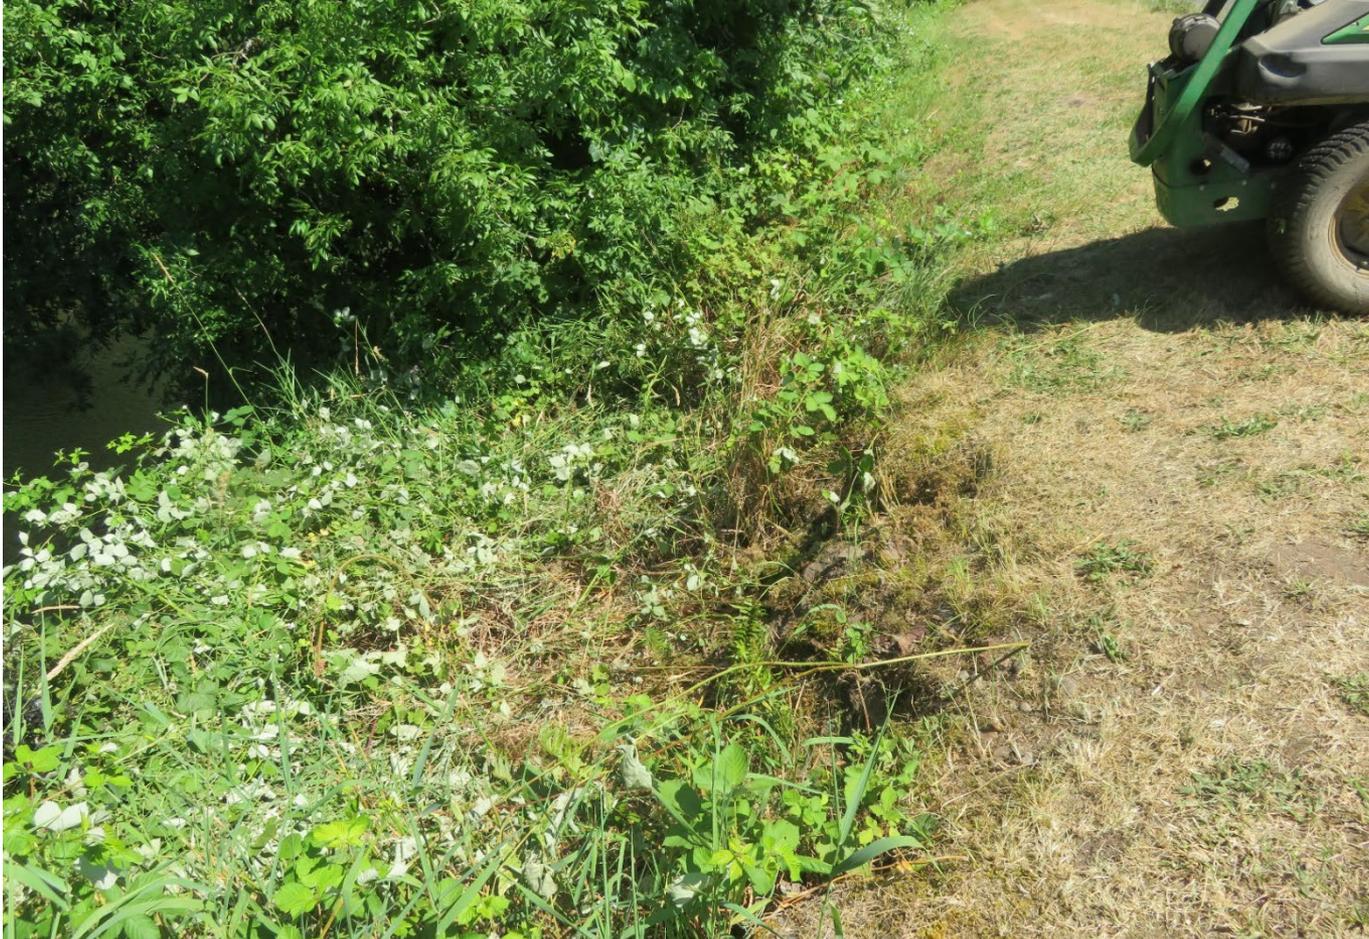
Estaba conduciendo la cortadora de césped sobre un terraplén empinado y cubierto de césped, entre un río y un camino. Empezó a trabajar poco antes del mediodía y condujo la cortadora de césped al sitio que pensaba podar, aproximadamente a media milla de la oficina de la granja. Más tarde, el empleador observó que el automóvil del trabajador seguía estacionado en la oficina. Llamó al trabajador y a su capataz, pero no recibió respuesta. Después llamó a su hijo y condujo al sitio para ver cómo estaba el trabajador.

Fotografía 5. Bajada erosionada en el costado del talud interior, en donde la cortadora de césped se volcó.

- Ordenar el uso de una cortadora de césped para empujar o de una desbrozadora, en lugar de una cortadora de césped con asiento, en zonas peligrosas como terraplenes, taludes empinados, suelos blandos, cuerpos de agua, orillas de cuerpos de agua y terrenos con agujeros, canales, protuberancias u otros objetos ocultos.

- Mantener una zona de separación, por lo menos del ancho de la cortadora de césped, entre los peligros y el área que se podará. No debe cortarse el césped ni operar la cortadora de césped en la zona de peligro, ni en la zona de separación.

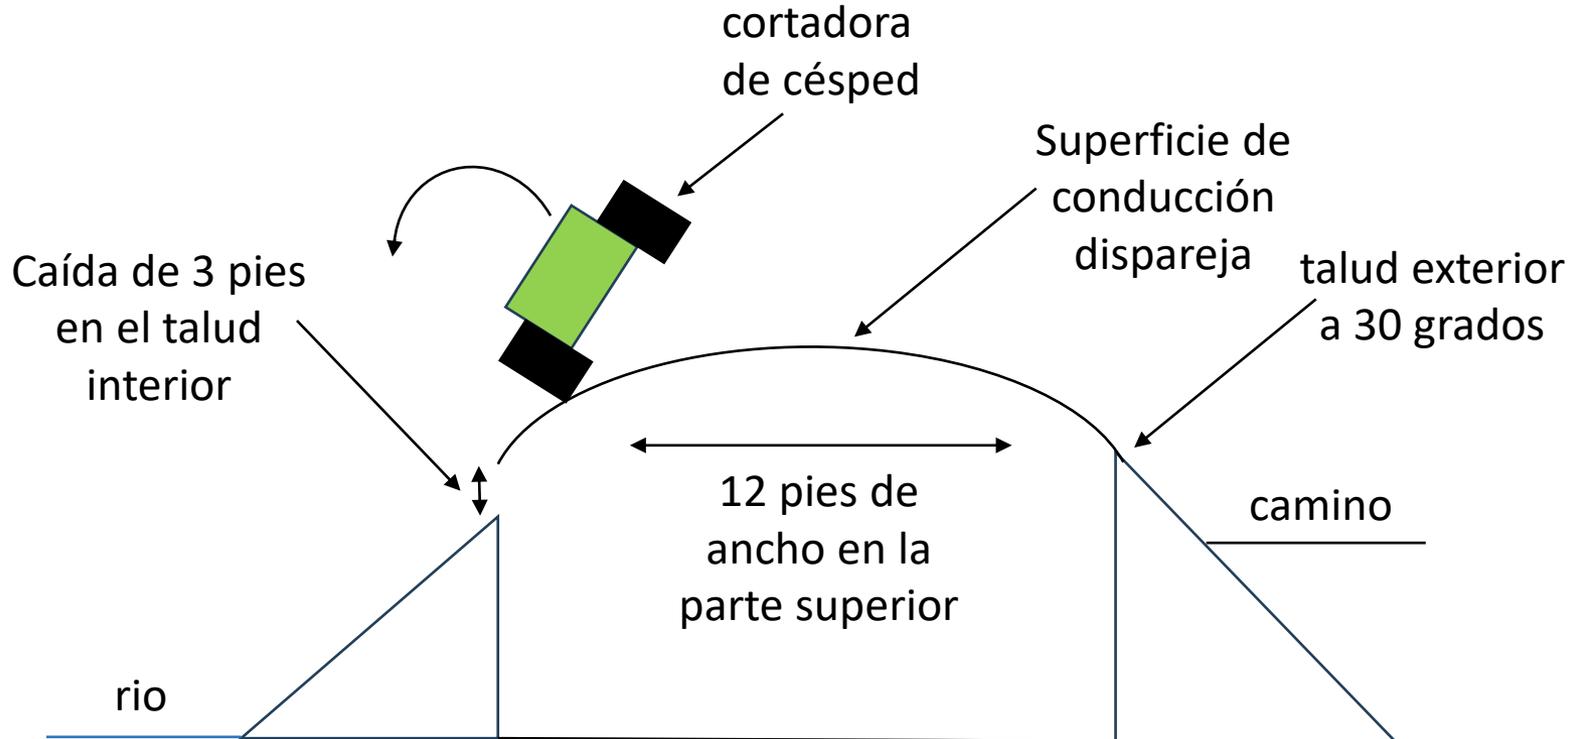
Diagrama 1. Diagrama de corte transversal del terraplén (no está a escala).
