Técnico lesionado al explotar una llanta inflada excesivamente

Un técnico poco experimentado en un taller de llantas estaba cambiando la llanta de un sistema de riego, montada en un rin de una pieza de 24.5 pulgadas. Solamente había trabajado para el empleador durante cerca de cuatro meses. Su capacitación no incluyó específicamente el cambio de llantas de sistemas de riego, pero se había capacitado en llantas similares de tractocamiones.

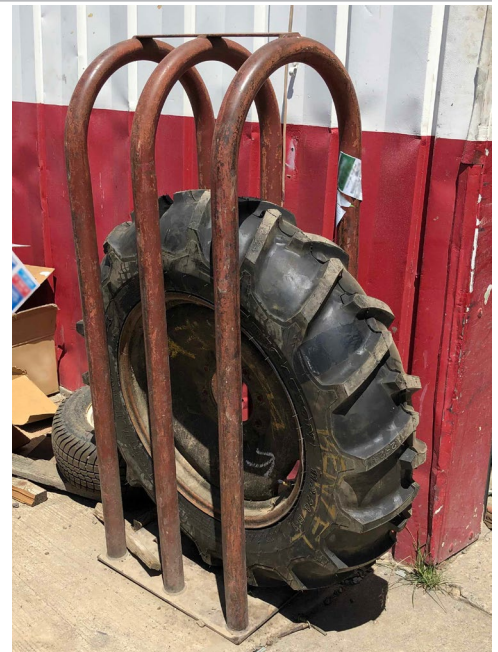
Jaula de inflado de seguridad del empleador, con una llanta similar a la del incidente.

No se usó la jaula de inflado. El empleador no se aseguró de que el técnico usara la jaula de inflado para inflar una llanta con un rin de una pieza.

- Los empleadores deben asegurarse de que se use un dispositivo de sujeción o una barrera para inflar llantas en rines de una pieza, excepto cuando el rin estará sujeto con pernos a un vehículo durante el inflado. Ver [WAC 296-864-30005\(2\)](#)

- Debe seguir estos procedimientos para inflar llantas en rines de una pieza (Ver [WAC 296-864-50020](#)):
 - Inflar las llantas solamente cuando estén dentro de un dispositivo de sujeción o fijas con pernos en el vehículo, con los pernos completamente apretados.

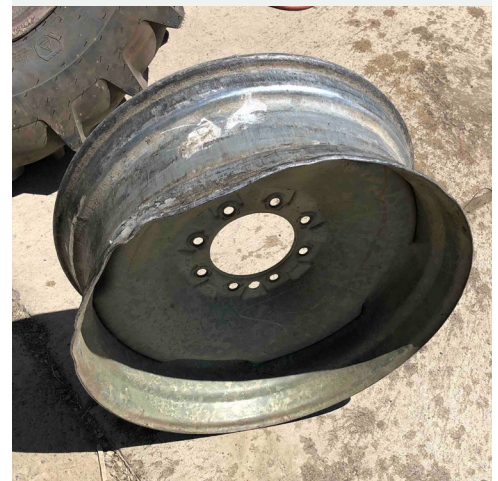
No percibió que la llanta se estaba inflando excesivamente de manera peligrosa, y después de unos 45 segundos la presión de la llanta fue tan alta que el rin se deformó y salió disparado de la llanta.

El rin metálico y la llanta golpearon al técnico y le rompieron ambas manos y una muñeca, que tuvieron que repararse con varias operaciones.

El rin que salió disparado de la llanta y golpeó al técnico de llantas.

Falta de capacitación. El técnico no había recibido capacitación específica para el tipo de llanta que estaba cambiando, ni para las herramientas que estaba usando, y no reconoció que la llanta se estaba inflando excesivamente.

Impartir capacitación práctica completa. Capacitar a los trabajadores con todos los tipos de llantas con las que trabajarán y hacer que demuestren su dominio de ellas, incluso si el proceso es el mismo para dos tipos de llantas diferentes, y usando todos los tipos de herramientas y equipos que tengan disponibles.

- Al inflar llantas, asegurarse de no exceder la presión de inflado impresa en el costado, a menos que el fabricante recomiende una presión mayor.
 - Asegurarse de que las llantas no se inflen a una presión mayor a la recomendada por el fabricante para asentar el talón de la llanta contra el borde del rin.
