# NARRACIÓN DE LESIONES

## Trabajador de construcción cae 14 pies desde una viga al concreto y sufre una lesión grave al cerebro

**Nro. de informe de SHARP.:** 71-137-2015

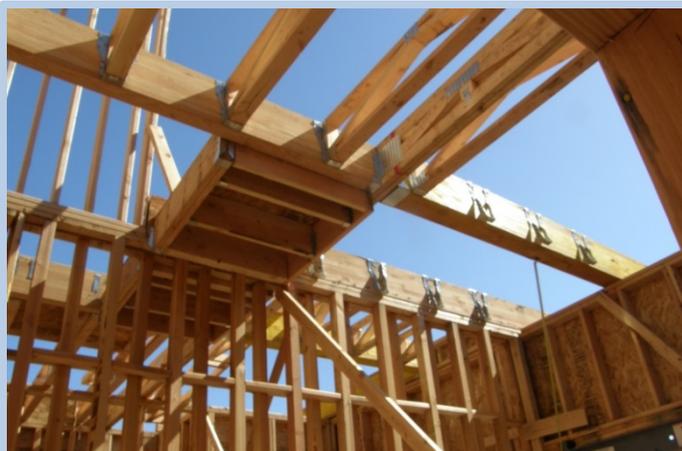
Fotografía de la escena del incidente mostrando la abertura por la cual cayó el trabajador mientras instalaba armaduras para pisos.

Aunque el trabajador lesionado estaba usando protección contra caídas, la soga estaba muy suelta y no pudo detener su caída. El capataz le había advertido una semana antes del incidente que no dejara la soga tan suelta. Lo llevaron al hospital donde encontraron múltiples fracturas del cráneo, hemorragia cerebral y fractura de la columna. Se realizó una cirugía de emergencia para aliviar la inflamación del cerebro. Más de un año después, el trabajador lesionado todavía recibe rehabilitación para sus lesiones cerebrales y requiere ayuda vital 24 horas al día.

- Asegúrese que se ha proporcionado, instalado e implementado un sistema de protección contra caídas apropiado de acuerdo a los requisitos cuando los empleados estén expuestos a riesgos de caídas desde una altura de diez pies o más al nivel inferior mientras trabajan en cualquier superficie que no cumpla con la definición de una superficie para caminar/trabajar. Consulte el [WAC 296-155-24611\(1\)\(c\)](http://wac.wa.gov/WAC296155246111)

- Desarrolle e implemente un plan de trabajo de protección contra caídas que incluya todas las áreas del lugar de trabajo donde trabajen los empleados y donde existan peligros de caídas de diez pies o más. Consulte el [WAC 296-155-24611\(2\)](http://wac.wa.gov/WAC296155246112).

- Vuelva a capacitar a empleados expuestos a peligros de caídas cuando el uso inadecuado indica que aún no saben cómo usar con seguridad los sistemas de protección contra caídas. Consulte el [WAC 296-155-24621](http://wac.wa.gov/WAC29615524621).

- Considere el uso de plataformas de trabajo o andamios aéreos para reducir el riesgo de caídas al instalar las armaduras, en vez de hacer que los trabajadores se paren en el borde de la viga.
- Reduzca la exposición a caídas poniendo y asegurando tablas de madera sobre las armaduras instaladas para crear una superficie donde caminar/trabajar en la que pueda asegurarse un ancla para un sistema de prevención de caídas personal.
