Industria: Contratistas de acabado de tablas de forro
Tarea: Instalación de tablas de forro en residencia
Ocupación: Carpintero
Tipo de accidente: Caída de un andamio
Nro. de informe de SHARP: 71-146-2016

Fecha del incidente: 8 de junio de 2015
Fecha de publicación: 5 de abril de 2016

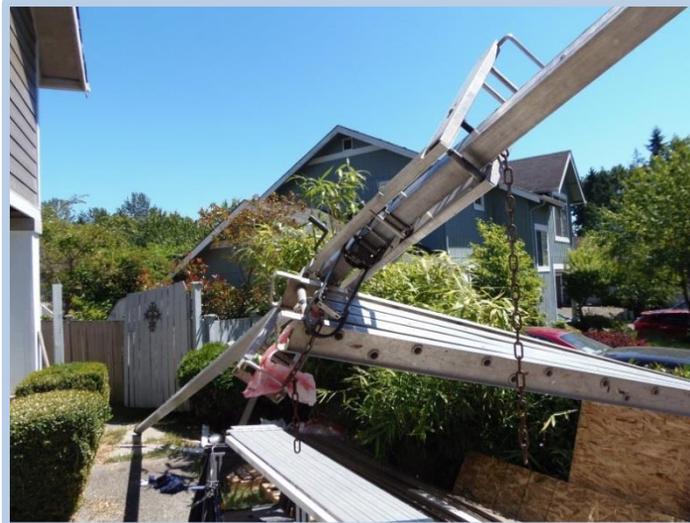
En junio del 2015, un carpintero de 54 años de edad sufrió quebraduras de dos piernas al caer desde 13 pies de altura cuando el andamio de palometa de gato en el que estaba trabajando se derrumbó.

trabajo. El carpintero tenía más de 10 años de experiencia. Al inicio del trabajo, cinco días antes de que ocurriera el incidente, el empleador y el trabajador lesionado armaron un andamio de palometa de gato. Este sistema de andamios de aluminio tenía tres postes de 24 pies y una plataforma de 24 pies. El empleador era el dueño del andamio. Tanto el empleador como el trabajador lesionado tenían experiencia armando y trabajando con andamios. El día del incidente el carpintero estaba parado en la plataforma del andamio a 13 pies del suelo cuando primero, el poste derecho y después el del centro se separaron del edificio haciendo que el andamio se derrumbara y que el carpintero cayera al

Fotografía de la escena del incidente con el andamio de palometa de gato con tres postes de aluminio desplomado.

- El andamio estaba armado incorrectamente. Se utilizaron clavos de acabado y techado para asegurar el soporte al techo en vez de los tornillos requeridos por el fabricante del andamio.
- No hubo una persona competente involucrada al armar e inspeccionar el andamio.
- El trabajador lesionado no usó un sistema personal de detención de caídas. Pudieron haberse usado puntos de anclaje en el techo.

Asegúrese que los andamios sean armados, movidos, modificados y desarmados por personas calificadas

Inspeccione los andamios y sus componentes. Una persona competente debe inspeccionar defectos visibles antes de cada turno de trabajo y después de cualquier evento que ocurra que pueda afectar la integridad del andamio.

Asegure los postes en la estructura usando refuerzos rígidos triangulares o su equivalente localizados en la parte superior, inferior y en otros puntos, según sea necesario.

Proporcione protección contra caídas en andamios. Proteja a los empleados en un andamio que esté a más de 10

pies de altura de un nivel inferior proporcionando un sistema personal de detención de caídas o barandas.

Arme los sistemas de andamios de acuerdo a los requisitos del fabricante.

El fabricante del andamio del incidente requiere que el apoyo esté asegurado con un mínimo de tornillos AB de 3 pulgadas o su equivalente. El Consenso estándar ANSI A10.8-2011 de requisitos de seguridad para andamios también establece que debe usarse este tipo de tornillo y esa longitud o su equivalente.
