### DATOS DEL INCIDENTE

71-232-2023-SP

## La mano de un trabajador agrícola fue aplastada en una cosechadora de lúpulo

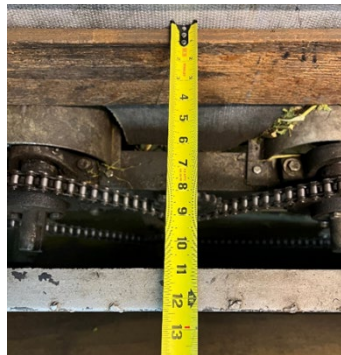
Acercamiento a la abertura de 11 pulgadas sin protección sobre la transmisión de cadena y engranajes en donde el trabajador introdujo la mano, que fue aplastada.

- A menos que su ubicación los aisle, todos los engranajes y las cadenas deben estar totalmente encerrados. Consulte [WAC 296-307-28030\(3\)](#)

- Si una máquina no puede ser protegida por su distancia y ubicación, los trabajadores deben ser protegidos de los peligros que representan las piezas rotatorias o giratorias usando uno o más métodos de protección. Deben asegurarse de que los protectores:

- Estén hechos de materiales fuertes y duraderos, como perfiles de hierro, metal sólido, metal expandido y malla de alambre.
  - Se fijen de manera segura a la máquina, o a la estructura del edificio si no pueden fijarse a la máquina.

- Se inspeccionen y reciban mantenimiento con regularidad, o se reemplacen si no están en buenas condiciones de funcionamiento.
- Asegurarse de que los protectores protejan a los trabajadores, impidiendo que las manos u otras partes del cuerpo puedan pasar a través, por encima, por debajo o por un lado del protector y entrar en la zona de peligro; y que impidan que los objetos o residuos puedan caer sobre un trabajador o ser arrojados hacia él.

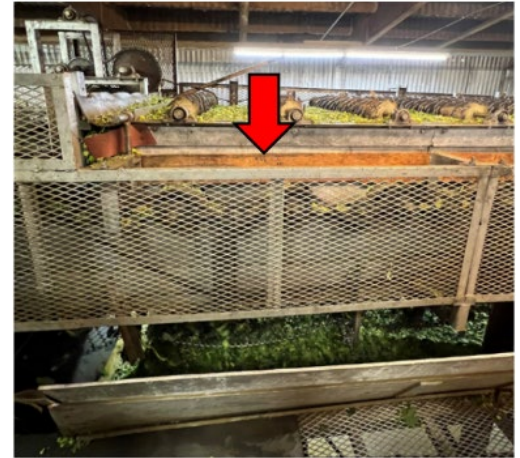
- El recogedor de la cosechadora de lúpulo tenía un protector horizontal de malla de acero que era demasiado bajo como para evitar que alguien introdujera la mano en una abertura de 11 pulgadas sin protección sobre la transmisión de cadena y engranajes.
- El trabajador no siguió su capacitación del empleador, que indicaba que debía notificar a un mecánico en jefe, que estaba cerca, para seguir los requisitos del procedimiento de bloqueo y etiquetado antes de limpiar residuos.

**La máquina cosechadora de lúpulo en la que el trabajador destrozó su mano al tratar de retirar residuos. La flecha muestra la abertura sobre el protector horizontal de malla de acero y la transmisión de cadena y engranajes en donde el trabajador introdujo la mano. Debe señalarse la falta de advertencias de peligro y letreros sobre bloqueo y etiquetado en la máquina.**

- Instalar letreros de advertencia en las máquinas o cerca de ellas, en las que recuerden a los trabajadores los peligros operativos y los requisitos de bloqueo y etiquetado, escritos en un idioma que todos los trabajadores entiendan.
